Schäden an Rohrleitungen in der Rheinlandraffinerie Wesseling und Köln-Godorf der Fa. Shell

**Gutachten
für Rohrleitung 7 und Empfehlungen für
diese und die in der Nordtrasse verlegten
Leitungen
der Shell Deutschland Oil GmbH,
Rheinland Raffinerie,
Werk Wesseling**

Anlage / Betreiber: Shell Deutschland Oil GmbH,
Rheinland Raffinerie,
Werk Wesseling
Ludwigshafener Straße 1
50389 Wesseling

TÜV Rheinland Werkstoffprüfung GmbH, Köln
- Bereich Schadensanalyse und Korrosion (IfM)

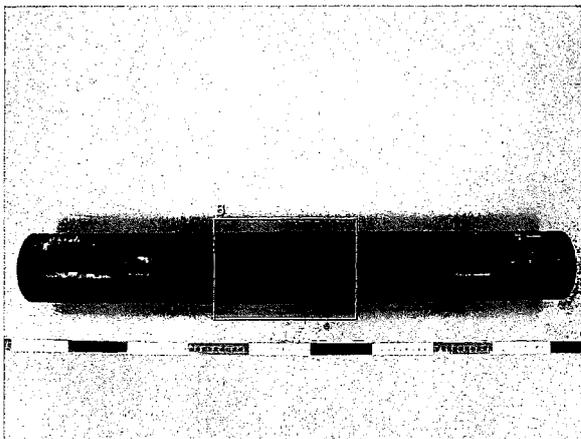
Bild 5: Seitenansicht des entnommenen Rohrs

Die nachstehenden Bilder dokumentieren den leakagebehafteten Rohrabschnitt im Anlieferungszustand. Bild 5 zeigt das entnommene Rohrstück, Bild 3 den mittleren Bereich mit der Leckstelle. Die beiden Rohrenden weisen eine nahezu saubere Außenoberfläche und lokal feine Korrosionsmulden auf, Bilder 2 und 4.

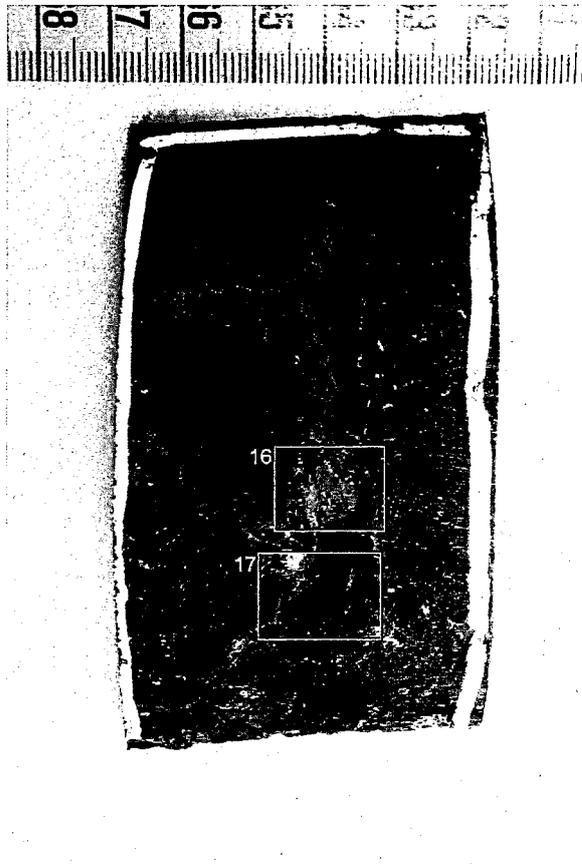
Die ungerinigte Rohraußenseite weist im Bereich des grabenförmigen Materialabtrags rostbraune Beläge auf, Bild 14. Im Bereich des Wanddurchbruchs sind die Rohroberflächen überwiegend belegt, Bild 17. Die im Leckagebereich signifikant ausgedünnte Rohrwand ist auf Bild 20 gezeigt.

Die Gegenüberstellung von Bild 14 und Bild 21 verdeutlicht den durch den Reinigungsprozess vergrößerten Wanddurchbruch an der Leckstelle. Relevant für die Berechnung der Austrittsmenge ist die ursprüngliche Leckgröße vor der Reinigung.

Bild 14: Rohraußenwand ungereinigt

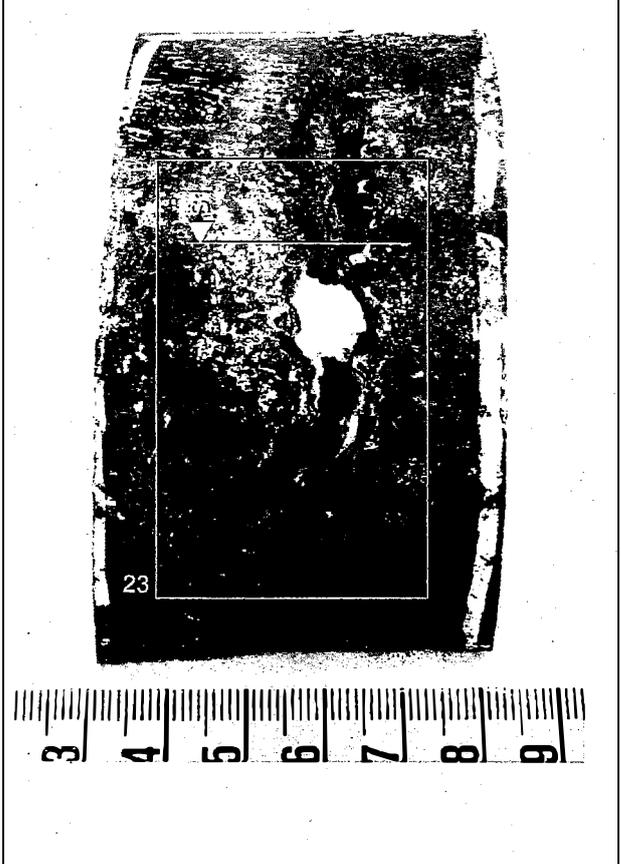
Bild 21: Außenoberfläche gereinigt

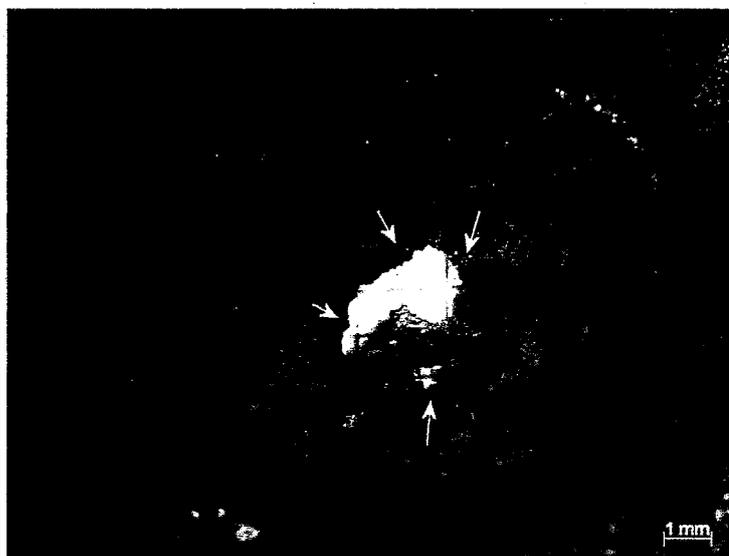
Der Leckagebereich im gereinigten Zustand ist in den Bildern 23 und 26 beispielhaft dargestellt und hat das typische Erscheinungsbild einer Muldenkorrosion, Bild 23. Die Rohraußenseite weist nach dem Entfernen der Beläge zahlreiche Korrosionsmulden auf, Bild 21. Im Schadbereich ist die Rohrwand deutlich ausgedünnt und zeigt weitere Korrosionsmulden. Zudem wurde unterhalb des Wanddurchbruchs ein weiteres durch Korrosion entstandenes Loch in der Rohrwand festgestellt, Bild 26. Nach der Reinigung erscheint nur ein Teil der ausgedünnten Rohrwand metallisch blank, was darauf schließen lässt, dass es sich hierbei um relativ neue Schadstellen handelt. Dagegen lassen die trotz Reinigung dunklen Bereiche vermuten, dass diese Korrosionsangriffe schon länger zurückliegen.

Bild 26: Muldenkorrosion (gereinigt)

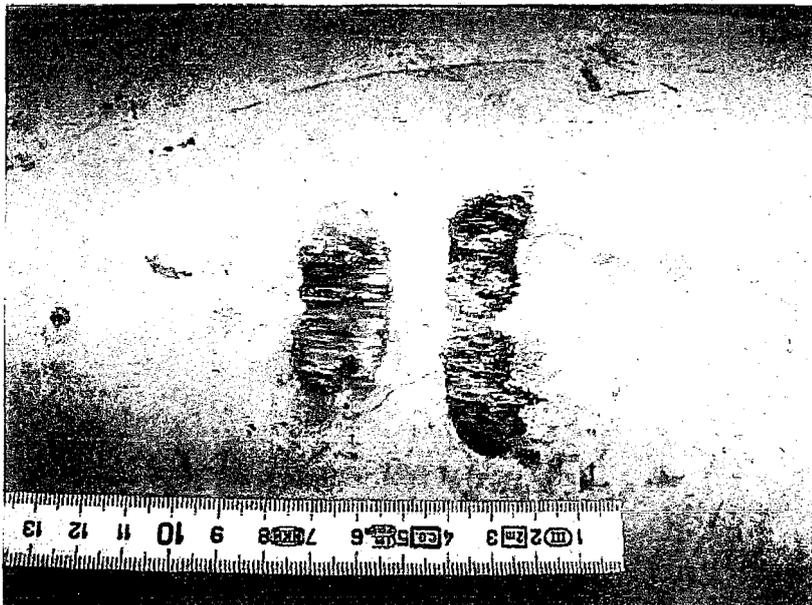
1. Die am 02.10.2012 entstandene Leckage ist eindeutig auf eine undichte Reparaturschelle zurückzuführen.
2. Schon das Leck aus 2006 trat im unmittelbaren Bereich des Loslagers auf; hier waren bis dato keine Kunststoffgleitplatten eingesetzt. Entsprechende Reibspuren sind auch aktuell an der Schelle erkennbar.

Abbildung 5 Rohrschelle außen im Auflagerbereich Loslager

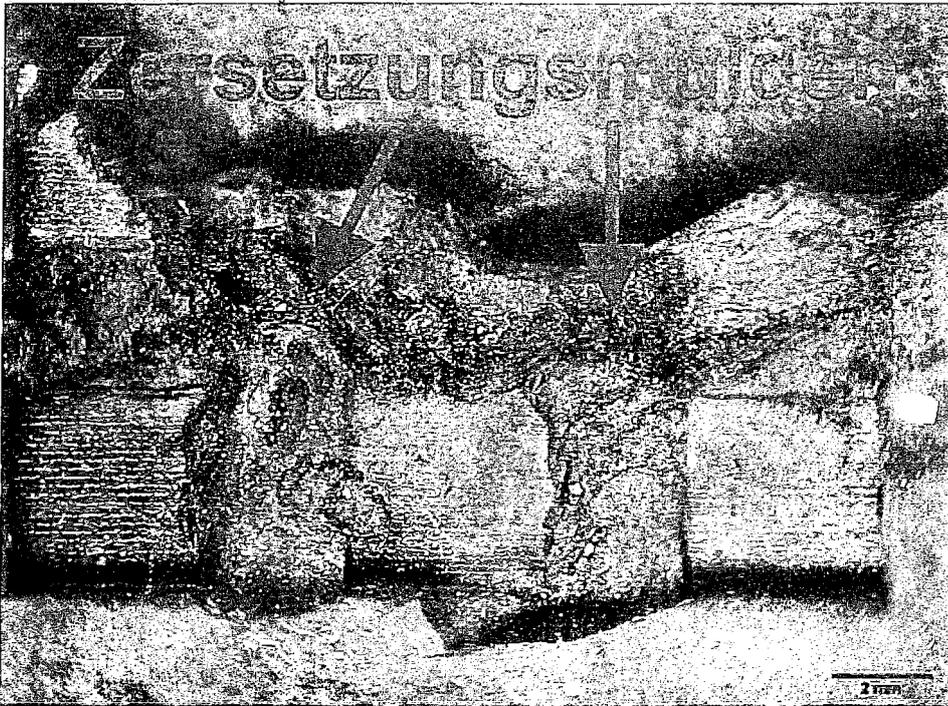
3. Die eingesetzte Dichtmatte aus NBR ist gemäß Laboruntersuchungen und Herstellerangaben unbeständig gegen Benzol (siehe Quelle 3). Sie wurde an der Kontaktstelle Heartcut Dichtmatte vollständig zersetzt.

Abbildung 6 Zersetzungsmulden in der Dichtmatte

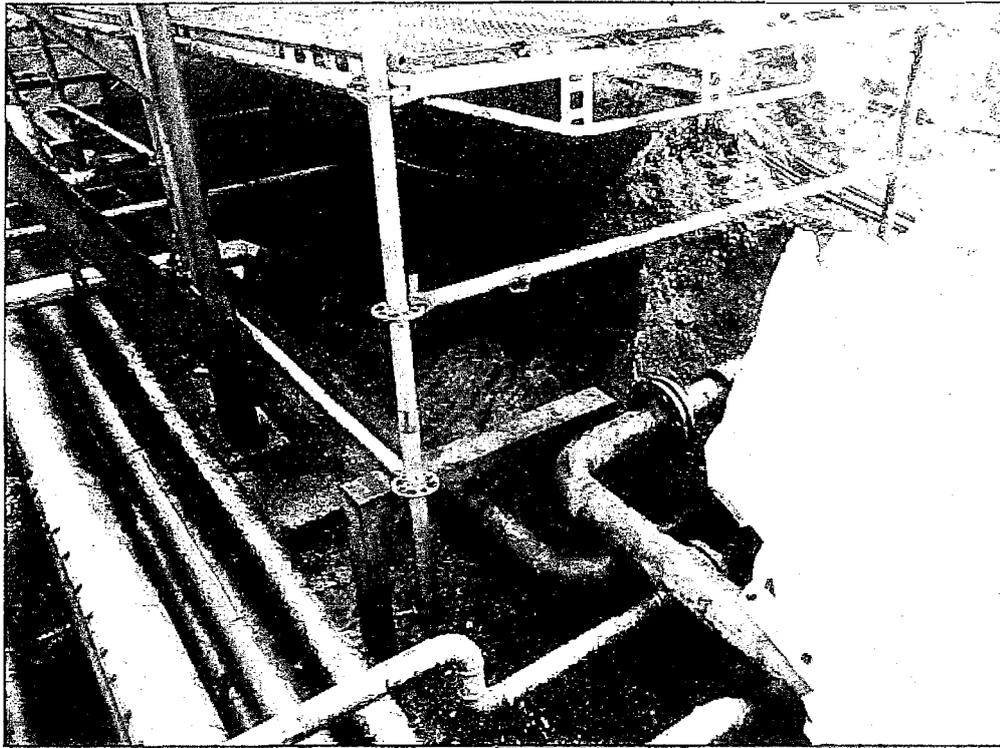
In einem Teilbereich der Böschung des Rohrgrabens war die Betonversiegelung zum Zeitpunkt der Leckage nicht intakt, sodaß dort Produkt in geringem Umfang, wie die Bodenproben gezeigt haben, in das Erdreich eindringen konnte und bei der Leckmengenbestimmung mit zu berücksichtigen sein wird.

Abbildung 4 unversiegelter Bereich der Böschung

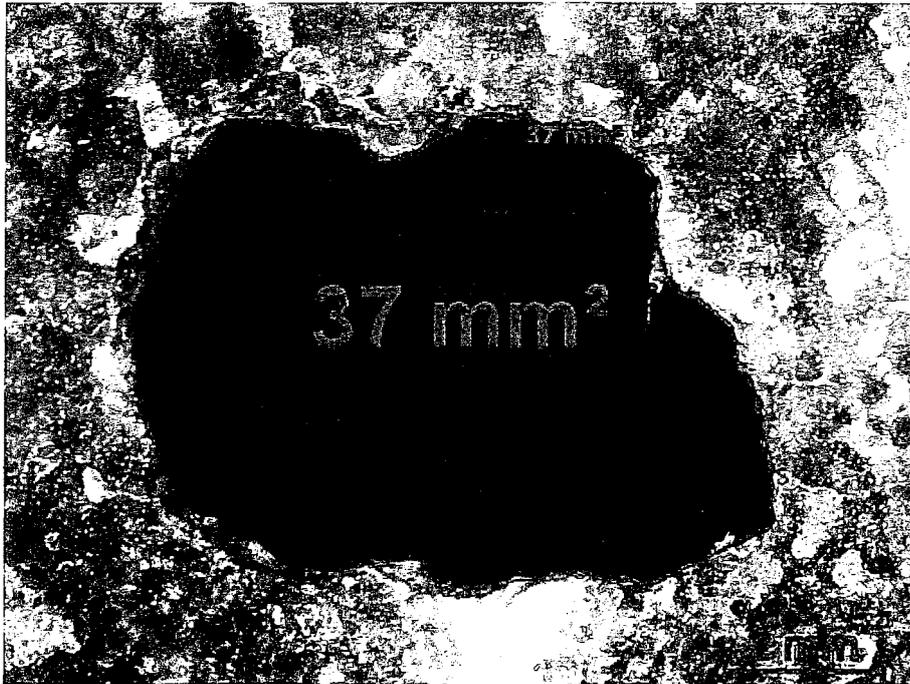
Abbildung 5 vorgefundenes Leck auf Grund von Innenkorrosion

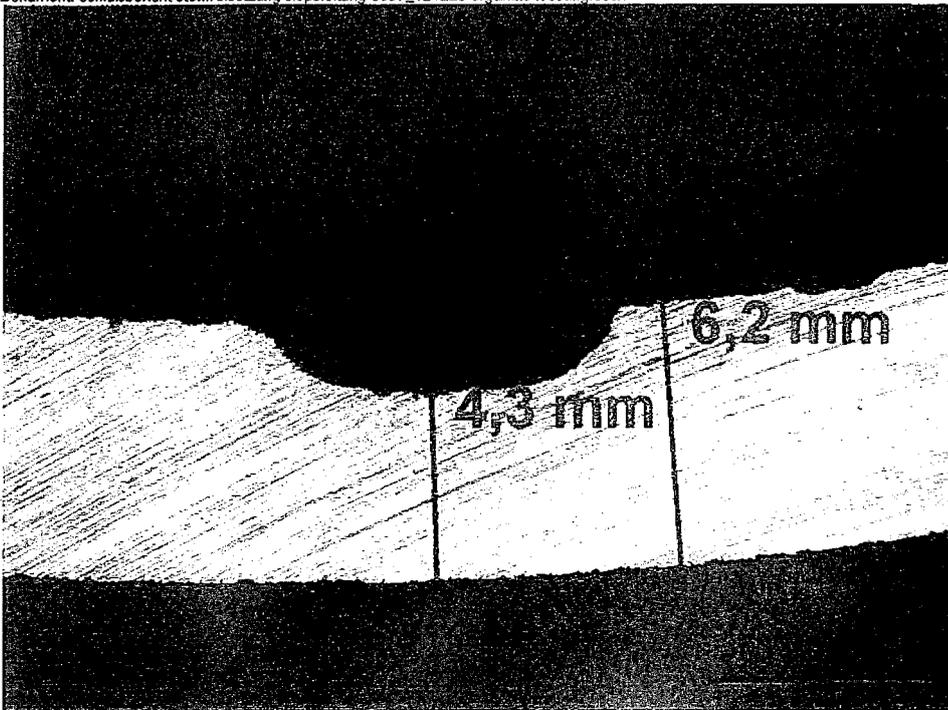
Abbildung 9 Restwandstärke in einer weiteren Korrosionsmulde

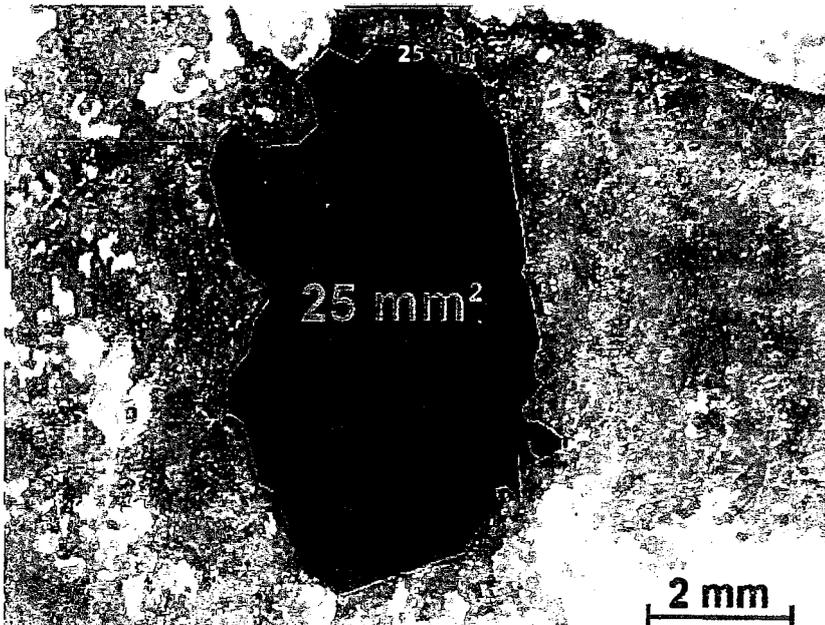
Erste Ergebnisse und Vermessungen der Leckstelle zeigten, daß eindeutig Innenkorrosion ursächlich für den Schadenseintritt war und eine Lochgröße von 25 mm² entstanden war.

Abbildung 3 vorgefundenes Leck auf Grund von Innenkorrosion

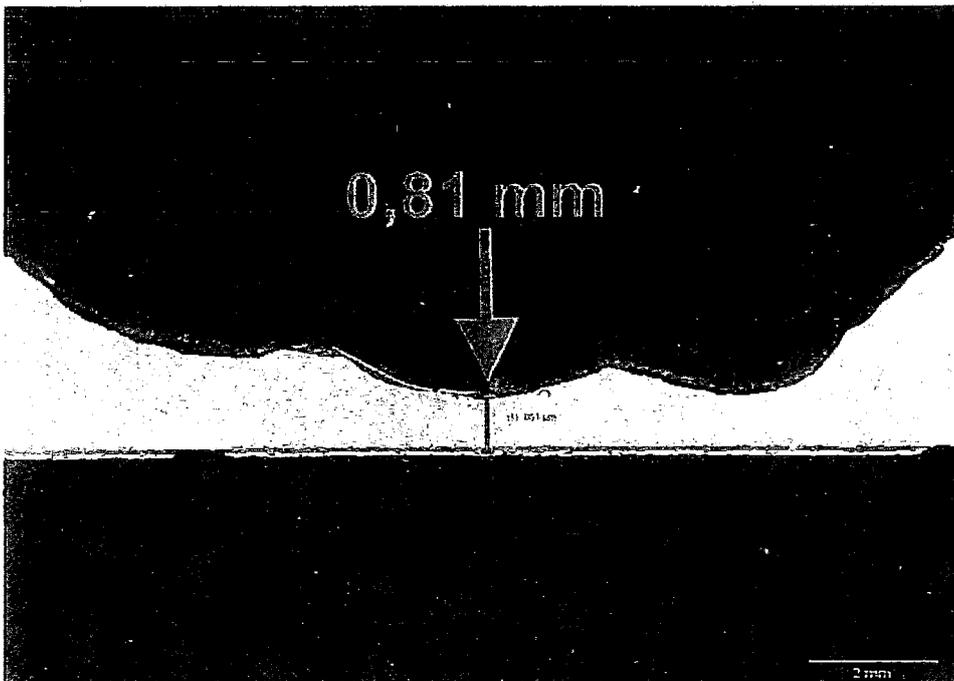
Die Vergrößerung und Vermessung aus obigem Bild zeigt, daß von der Ursprungswandstärke von nominell 5,6 mm nur noch 0,81 mm vorhanden waren.

Abbildung 7 Restwandstärke in einer weiteren Korrosionsmulde

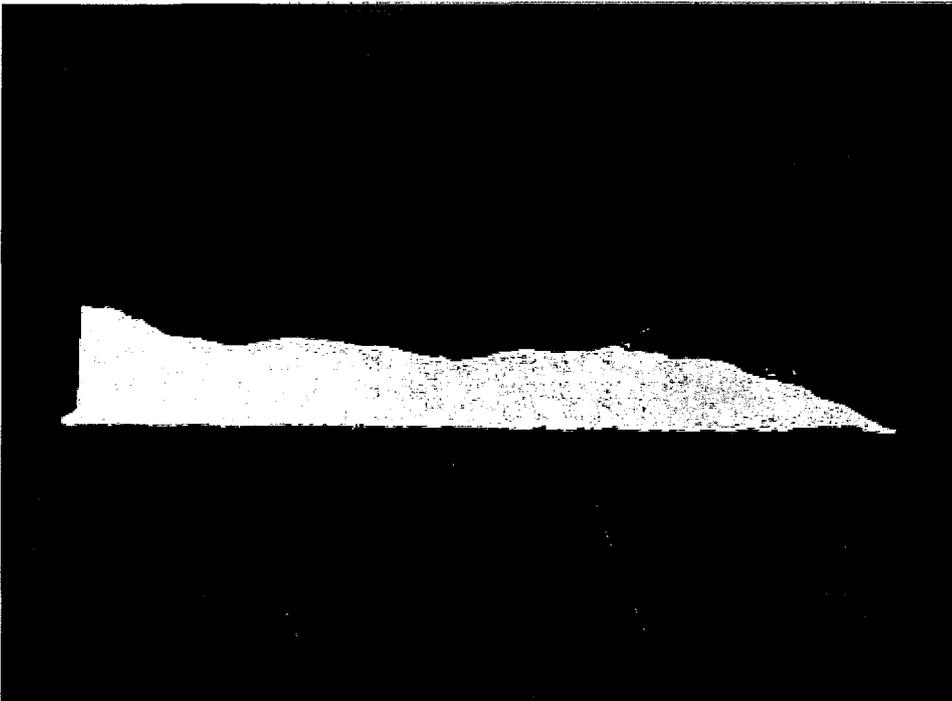
Abbildung 13 Makroaufnahme längs der Durchtrittsstelle, Korrosionsprodukte ausgekratzt
