Gutachterliche Untersuchung des Öko-Instituts e.V. zu den Rissen in den Reaktordruckbehältern von Tihange 2 und Doel 3

Begutachtung der Antworten der FANC auf 15 anlässlich des Work- shops am 11./12. Januar 2016 von deutscher Seite übergebene Fragen zu den Befunden in belgischen KKW

Darmstadt, Juni 2016

Im Auftrag des Ministeriums für Klimaschutz, Umwelt, Landwirt-
schaft, Natur- und Verbraucherschutz des Landes Nordrhein-
Westfalen, Referat V-7

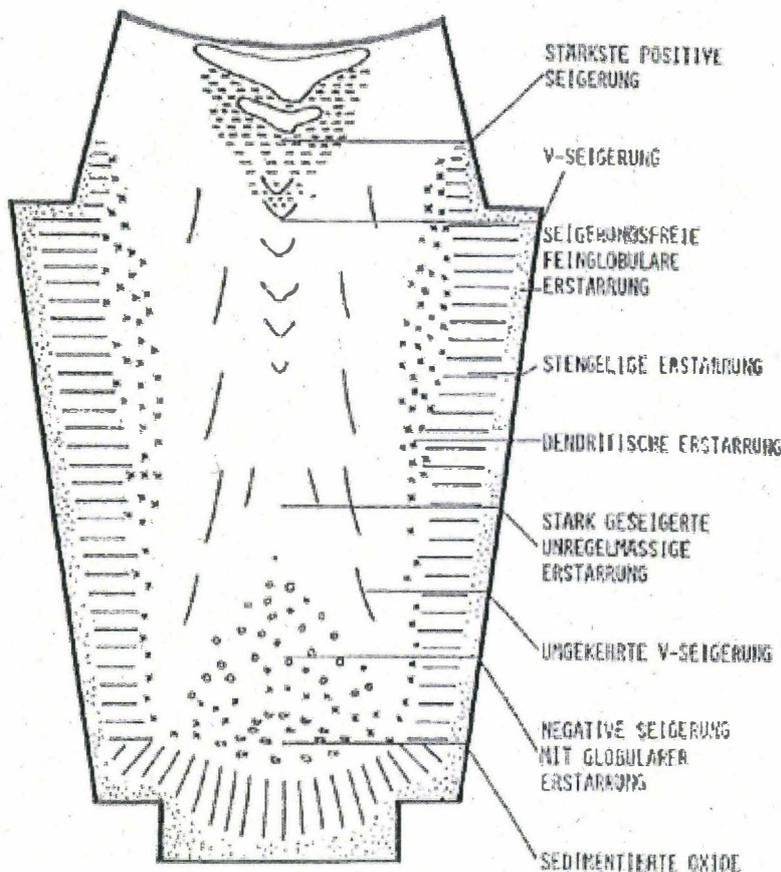
Abbildung 3-1: Inhomogenitäten im Rohblock

Die Antwort der Aufsichtsbehörde FANC bezieht sich auf eine lokale prozentuale An- bzw. Abreicherung von Legierungselementen bzw. Verunreinigungen in der Schmelze (wie Kohlenstoff), wie sie sich bei der Abkühlung der Schmelze aufgrund von unterschiedlichem Lösungsverhalten der verschiedenen Elemente in unterschiedlichem Umfang ergibt bzw. ergeben kann, vgl. Abbildung 3-1.

Diese sogenannten Seigerungen können sich auf die Materialkennwerte auswirken und gehen damit in die Nachweisführung ein, vgl. auch Fragen 5, 6 und 8. Solche Seigerungen werden nach Angaben von FANC durch die verwendete Ultraschalluntersuchung nicht erkannt.

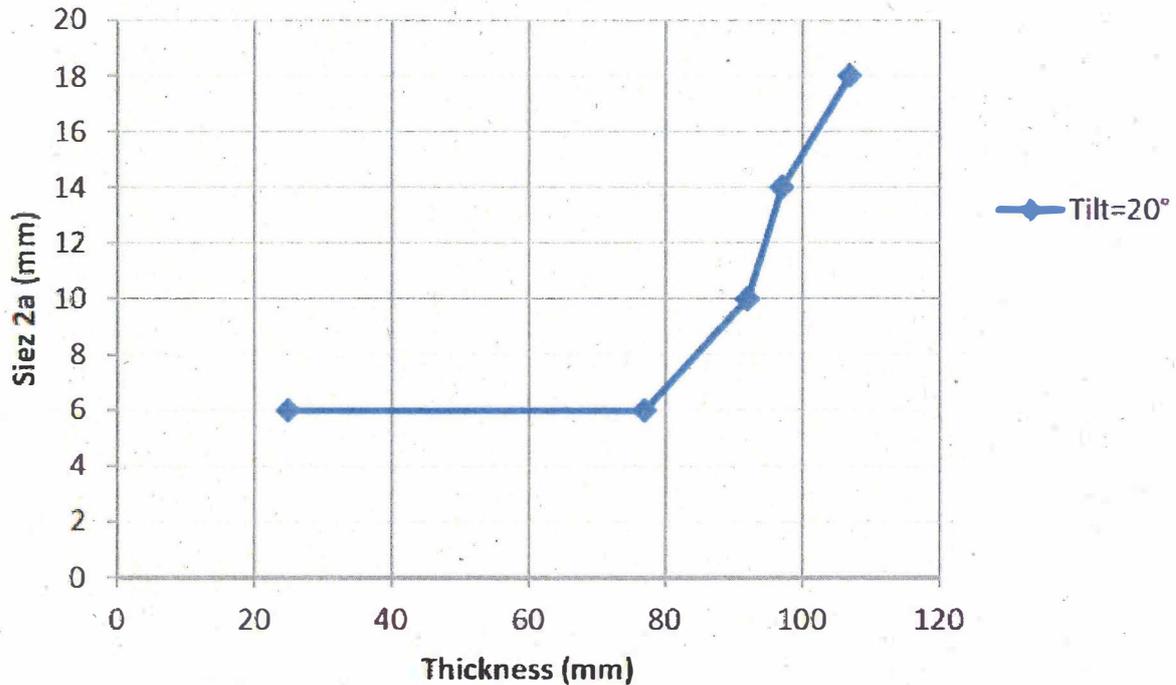
Abbildung 3-4: Maximale Größe von möglicherweise nicht detektierten Wasserstofflocken mit einer Schräglage von 20° in Abhängigkeit von der Lage in der RDB-Wand (Tiefe ausgehend von der RDB-Innenseite)

Durch Simulationsrechnungen wurde weiterhin überprüft, wie groß in Abhängigkeit von der Tiefe in der RDB-Wand vorhandene Wasserstofflocken bei einer Schräglage von 20° sein könnten, ohne dass sie bei den Ultraschalluntersuchungen erkannt werden würden. Die Ergebnisse sind in Abbildung 3-4 zusammengefasst.

Aus obiger Abbildung wird ersichtlich, dass die in Frage 1 angegebene maximale Größe von 6 mm, bei der Anzeigen nicht mit ausreichender Wahrscheinlichkeit entdeckt werden können, für eine Lage der Anzeigen in einer Tiefe von mehr als 80 mm ausgehend von der Innenwand des RDB, bei einer Schräglage von 20° deutlich überschritten wird. Nach obiger Abbildung könnten bei einer Schräglage von 20° auch Anzeigen von bis zu 18 mm Größe von den Ultraschalluntersuchungen nicht erfasst werden. Hinsichtlich ihrer Auswirkungen auf den Nachweis sind vor allem Anzeigen mit einer geringen Entfernung von der RDB-Innenwand von besonderer Bedeutung. Vor diesem Hintergrund wäre zu bewerten, wie sich größere, nicht detektierte Anzeigen, die sich in größerer Tiefe in der RDB-Wand befinden, auf den Gesamtnachweis auswirken.

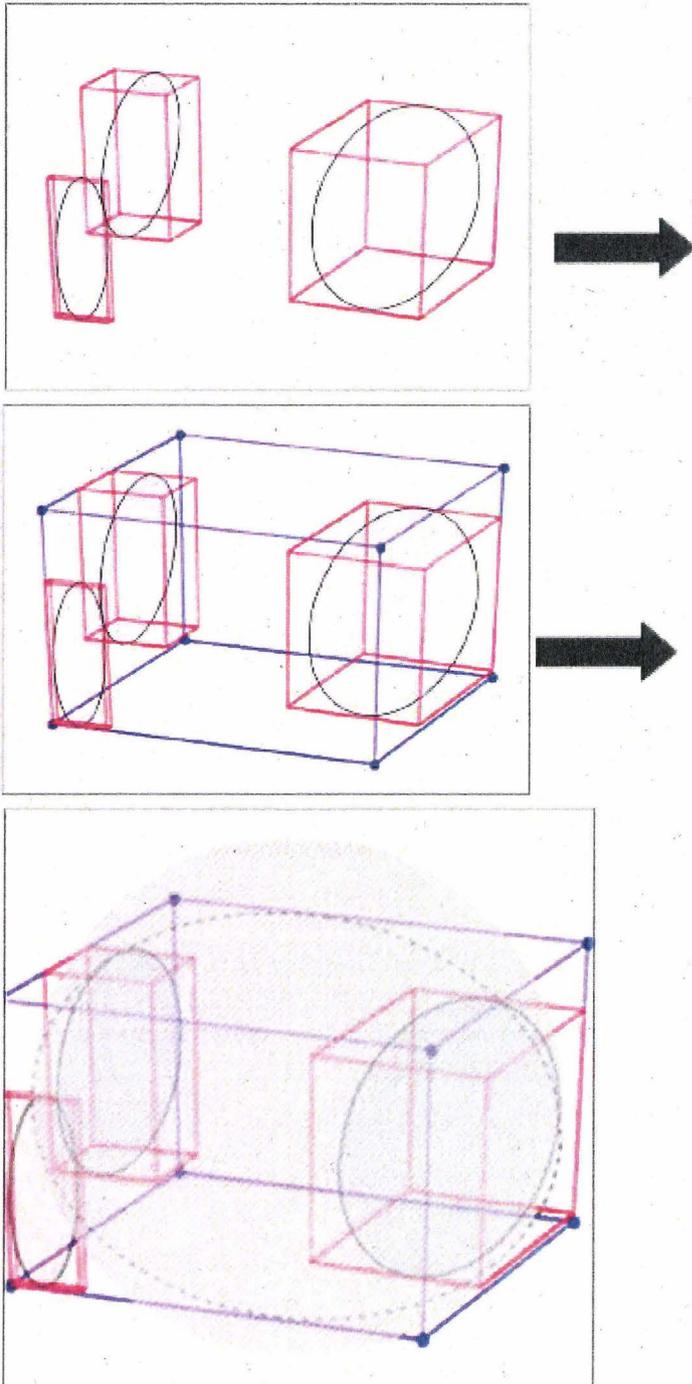
Abbildung 3-5: Fehlergruppierung und Ersatzfehlerkonzept

Im Rahmen des für die Reaktoren Doel und Tihange geführten Nachweises wurden benachbarte Fehler daraufhin untersucht, ob sie im Belastungsfall als voneinander unabhängig betrachtet werden können, oder ob eine gegenseitige Beeinflussung zu unterstellen ist. Dazu wurden alle vorgefundenen Einzelanzeigen mittels spezieller Gruppierungsregeln untersucht, vgl. die Darstellung in (Electrabel 2012a, S. 74ff.). Sich gegenseitig beeinflussende einzelne Fehler wurden in der Folge durch eine rechteckige Box eingeschlossen und dann durch einen neuen, als abdeckend angesehenen Ersatzfehler ersetzt, der durch diese Box definiert wird, vgl. Abbildung 3-5.

Diese Vorgehensweise kann als abdeckend hinsichtlich der angenommenen Fehlergröße und der Schräglage des Fehlers angesehen werden (anders als bei den einzelnen Fehlern wurde für den Ersatzfehler keine Limitierung auf eine Schräglage von 20° vorgenommen). Inwieweit sie jedoch auch als konservativ mit Blick auf die in Doel und Tihange vorliegenden komplexen Rissfelder in inhomogenen Werkstoffbereichen (Seigerungszonen, vgl. Fragen 5, 6 und 8) bei mehrdimensiona-

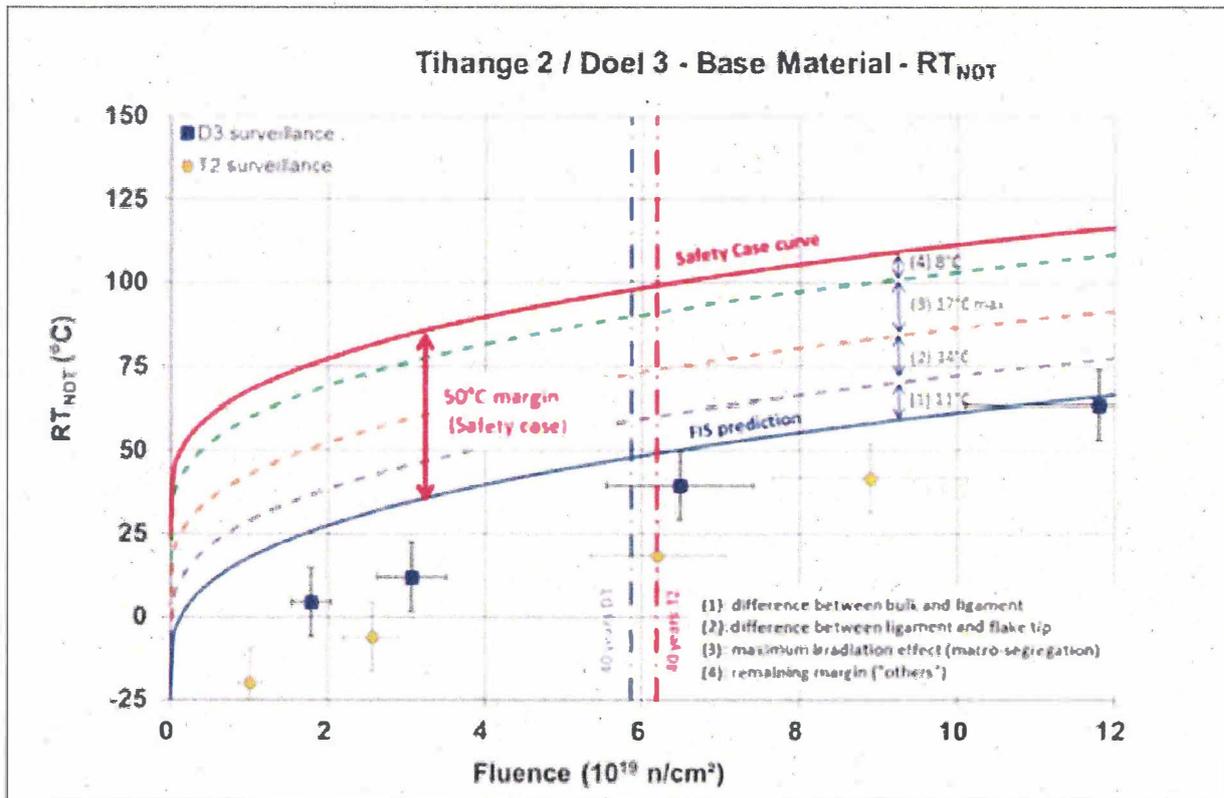
Abbildung 3-6: Referenztemperatur im Safety Case 2012

Vorgenommen. Dabei entspricht der erste Term der anfänglichen Referenztemperatur, der zweite Term berücksichtigt die bestrahlungsbedingte Versprödung gemäß der französischen FIS-Formel, vgl. auch Frage 6. Um zu diesem Zeitpunkt vorhandenen Unsicherheiten abzudecken, wurde zusätzlich ein Sicherheitszuschlag von 50°C erhoben, vgl. Abbildung 3-6.

Aus obiger Abbildung wird ersichtlich, dass zum damaligen Zeitpunkt insbesondere Effekte aufgrund der lokalen Unterschiede zwischen den Wasserstofflocken und dem ungestörten Grundmaterial sowie der mögliche Bestrahlungseffekt der Makroseigerungen abgedeckt werden sollten.

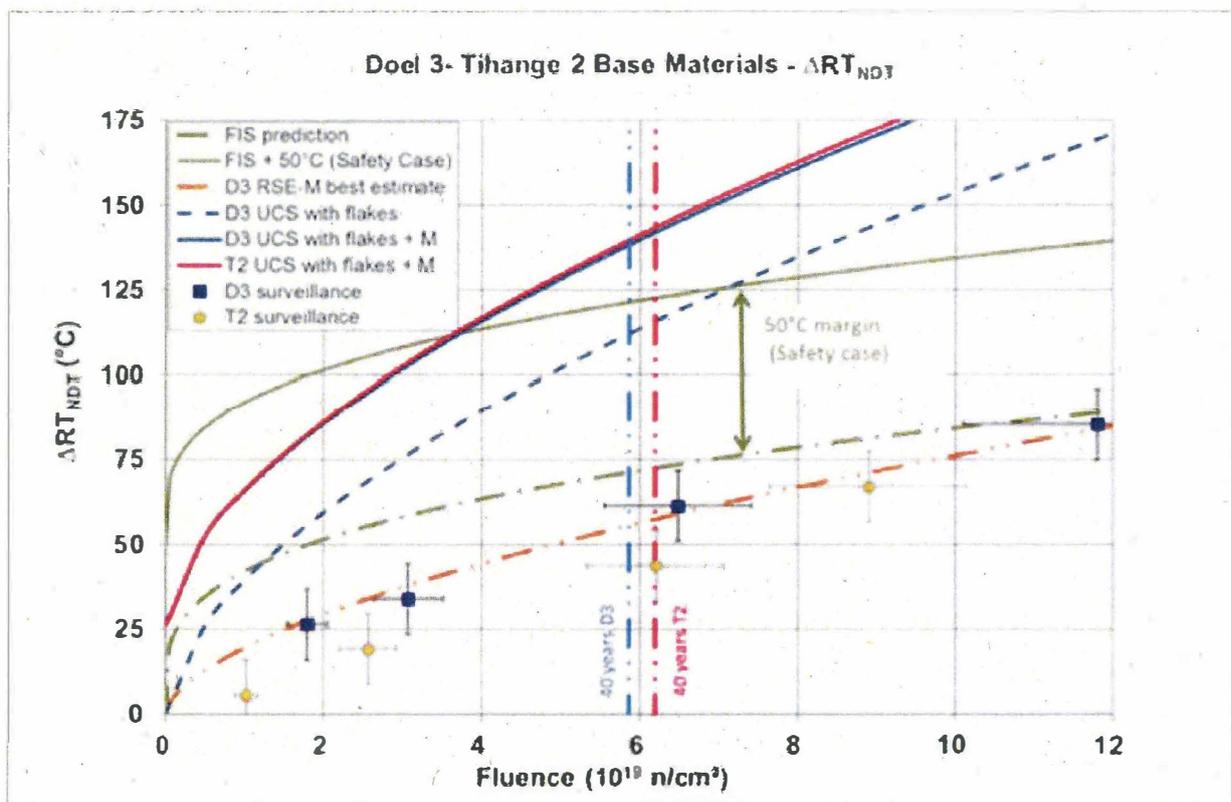
Abbildung 3-7: Bestrahlungsbedingte Verschiebung der Referenztemperatur

Ein Vergleich der verschiedenen Ansätze aus 2012 und 2015 ist in Abbildung 3-7 dargestellt. Dabei wird deutlich, dass beim maximal zu erwartenden Fluss in den Reaktoren von Doel und Tihange bei einer angenommenen Lebensdauer von 40 Jahren die Ansatz von 2015 zu einer höheren Verschiebung der Referenztemperatur führt als der Ansatz von 2012. Für Fluenzen unterhalb von ca. $4E19$ n/cm² ist jedoch die 2015 angenommene Verschiebung der Referenztemperatur weniger konservativ als die noch im Jahr 2012 angenommene Verschiebung. Dies ist besonders relevant vor dem Hintergrund, dass die Fluenzen am Ort der relevantesten Fehleranzeigen unter Werten von ca. $3,4E19$ n/cm² liegen, vgl. (Electrabel 2015a, S. 104)

Die Antwort der Aufsichtsbehörde FANC geht ausschließlich auf die beiden „kritischen“ Terme $\Delta RT_{NDT,init,segr}$ und $\Delta RT_{NDT,VB395}$ ein, durch die der spezielle Einfluss der Seigerungen und der vorhandenen Wasserstofflocken auf die Materialeigenschaften im unbestrahlten und im bestrahlten Zustand erfasst werden soll.
