Schäden an Rohrleitungen in der Rheinlandraffinerie Wesseling und Köln-Godorf der Fa. Shell

**Gutachten
für Rohrleitung 7 und Empfehlungen für
diese und die in der Nordtrasse verlegten
Leitungen
der Shell Deutschland Oil GmbH,
Rheinland Raffinerie,
Werk Wesseling**

Anlage / Betreiber: Shell Deutschland Oil GmbH,
Rheinland Raffinerie,
Werk Wesseling
Ludwigshafener Straße 1
50389 Wesseling

TÜV Rheinland Werkstoffprüfung GmbH, Köln
- Bereich Schadensanalyse und Korrosion (IfM)

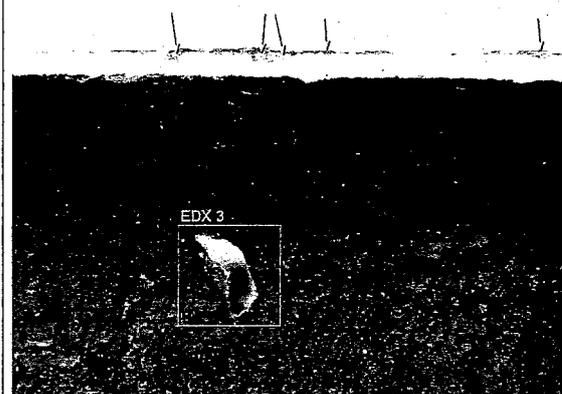
Bild 14: Rohraußenwand ungereinigt

Die ungerinigte Rohraußenseite weist im Bereich des grabenförmigen Materialabtrags rostbraune Beläge auf, Bild 14. Im Bereich des Wanddurchbruchs sind die Rohroberflächen überwiegend belegt, Bild 17. Die im Leckagebereich signifikant ausgedünnte Rohrwand ist auf Bild 20 gezeigt.

Die Gegenüberstellung von Bild 14 und Bild 21 verdeutlicht den durch den Reinigungsprozess vergrößerten Wanddurchbruch an der Leckstelle. Relevant für die Berechnung der Austrittsmenge ist die ursprüngliche Leckgröße vor der Reinigung.

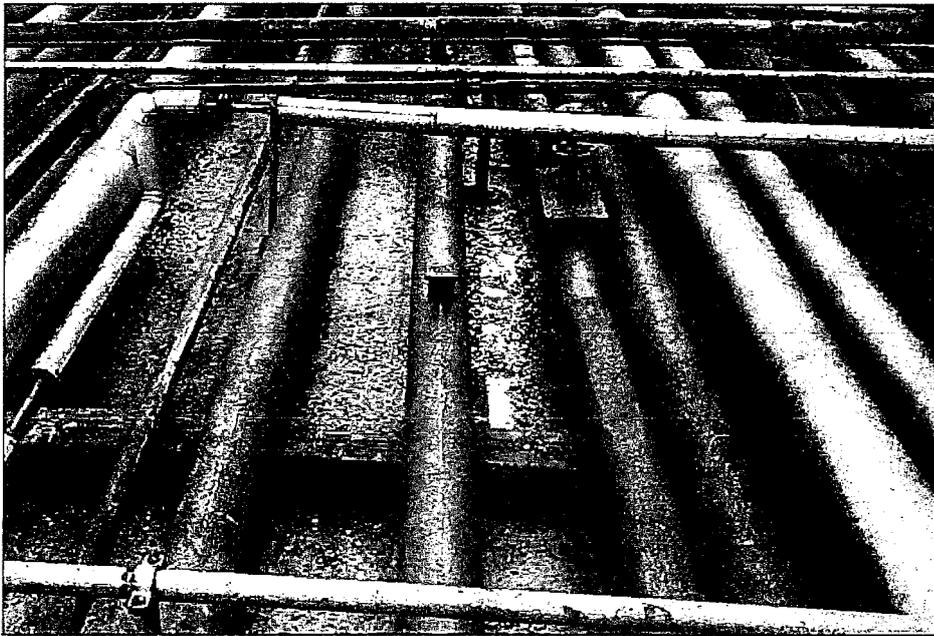
Abbildung 3 Oberflächenversigelter Rohrgraben Straße 9 nach erfolgter Reinigung

In einem Teilbereich der Böschung des Rohrgrabens war die Betonversiegelung zum Zeitpunkt der Leckage nicht intakt, sodaß dort Produkt in geringem Umfang, wie die Bodenproben gezeigt haben, in das Erdreich eindringen konnte und bei der Leckmengenbestimmung mit zu berücksichtigen sein wird.

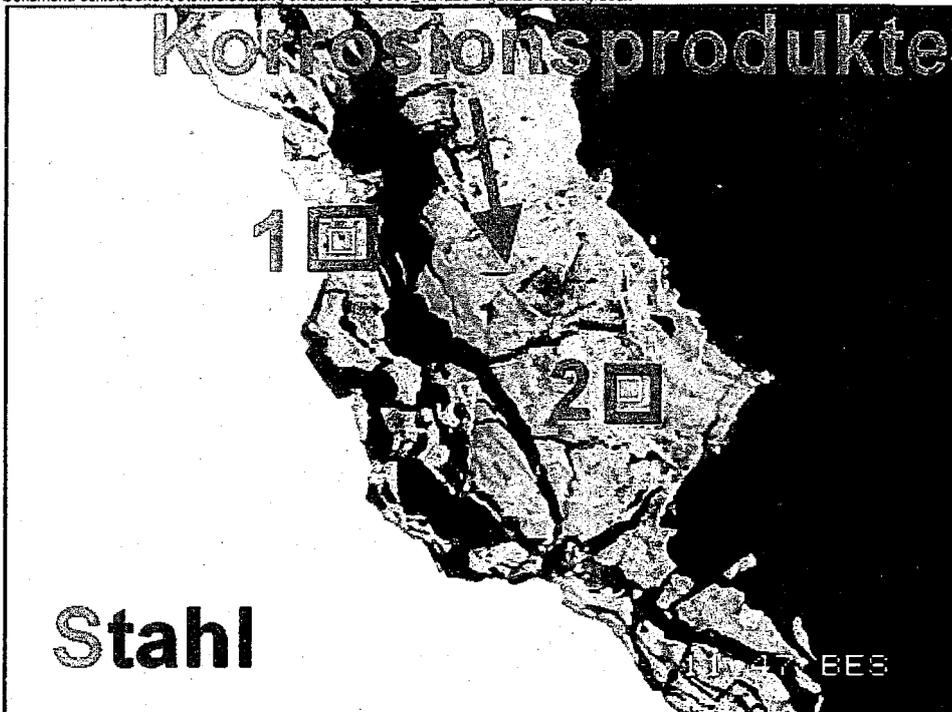
Abbildung 10 REM Aufnahmen der Korrosionsprodukte

REM - Aufnahmen und EDX –Analysen der Korrosionsprodukte zeigen, daß neben Sauerstoff zumindest Schwefel nachgewiesen werden konnte. Als Korrosionsmechanismus kann somit neben Sauerstoffkorrosion zusätzlich Säureangriff vermutet werden. Insbesondere in der Sechs – Uhr - Position der Leitung dominiert die wässrige Phase, in der sich schwefelige Säure (H_2SO_3) bildet. Chloride, die zur Bildung von Salzsäure führen würden, konnten aktuell in den vorliegenden Korrosionsprodukten nicht gefunden werden.

Insgesamt kommt zu den aufgefundenen Korrosionsmechanismen erschwerend hinzu, daß die Slops – Leitungen in aller Regel beheizt sind, was die Reaktionsgeschwindigkeit der ablaufenden chemischen Reaktionen erhöht und damit den Korrosionsfortschritt erheblich begünstigt. Ebenfalls beschleunigend auf den Korrosionsfortschritt wirkt der Batchbetrieb der Leitung, da zum Einen immer wieder Produkt in diversen Leitungsabschnitten verbleibt und hier im Wesentlichen die saure wässrige Phase unmittelbar Kontakt mit dem Werkstoff hat und zum Anderen zusätzlich Korrosionsprodukte bei erneuten Betrieb ab- und ausgetragen werden und somit mehr oder weniger blanke Oberflächen den in der Wasserphase vorhandenen Agentien erneut ausgesetzt werden.

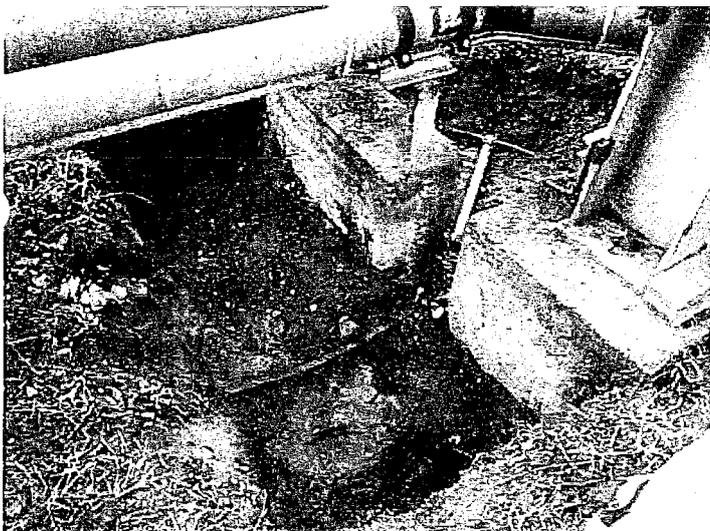
Abbildung 2 Rohrleitung 6406 Bereich der Stofffreisetzung

Die Zusammensetzung des Slops wird immer innerhalb einer gewissen Bandbreite, abhängig von den Einsatzstoffen und der Fahrweise der Anlagen, schwanken. Der Bereich in dem es zu der Stofffreisetzung kam, ist unbefestigt.

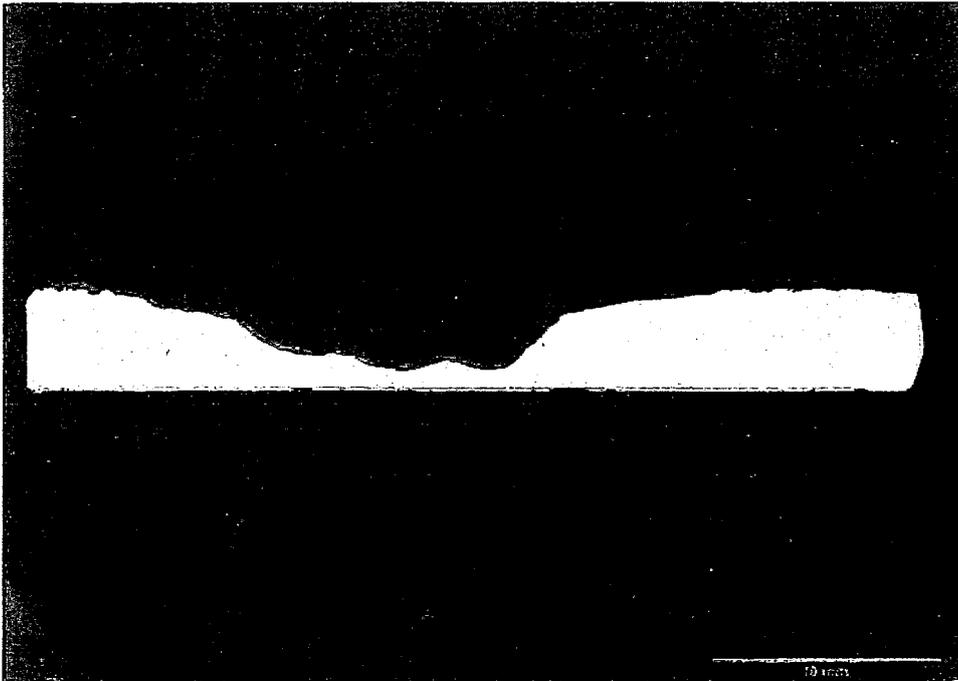
Abbildung 6 Schliff durch die oben dargestellte weitere Korrosionsmulde

Im Schliff ist deutlich erkennbar, daß auch hier eine ganz erhebliche Wandstärkenminderung eingetreten war und mit weiterem unvermeidlichem Korrosionsfortschritt ein weiterer Durchtritt an der aus dem Jahr 1998 stammenden Leitung zu erwarten gewesen wäre.

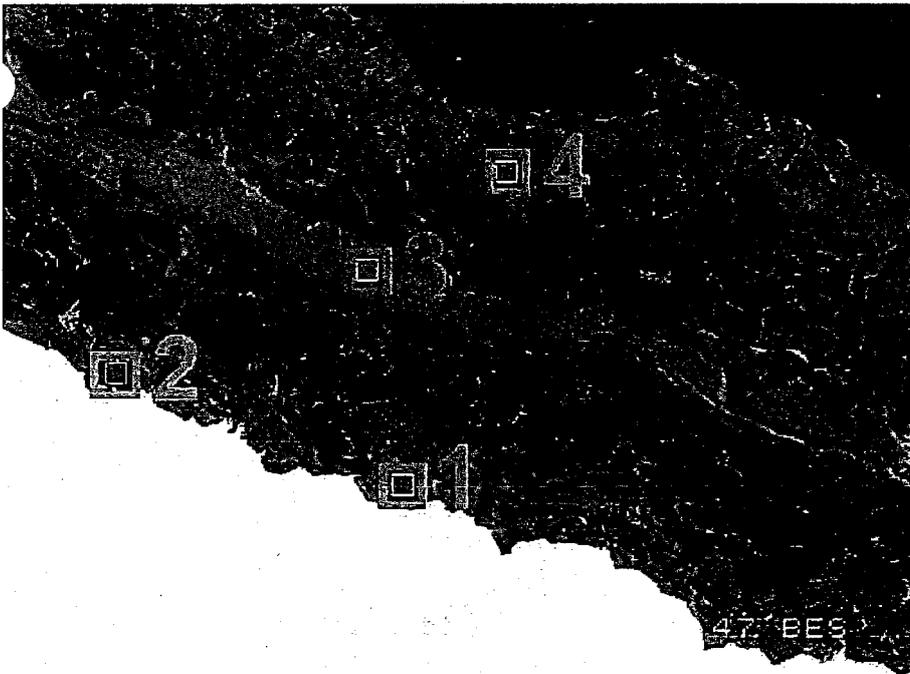
Abbildung 8 REM Aufnahmen der Korrosionsprodukte

REM - Aufnahmen und EDX - Analysen der Korrosionsprodukte zeigen, daß neben Sauerstoff zumindest Schwefel nachgewiesen werden konnte. Als Korrosionsmechanismus kann somit neben Sauerstoffkorrosion zusätzlich Säureangriff festgestellt werden. Insbesondere in der Sechs - Uhr - Position der Leitung dominiert die wässrige Phase, in der sich schwefelige Säure (H_2SO_3) bildet. Chloride, die zur Bildung von Salzsäure führen würden, konnten aktuell in den vorliegenden Korrosionsprodukten nicht gefunden werden.

Insgesamt kommt zu den aufgefundenen Korrosionsmechanismen erschwerend hinzu, daß die Slops - Leitungen in aller Regel beheizt sind, was die Reaktionsgeschwindigkeit der ablaufenden chemischen Reaktionen erhöht und damit den Korrosionsfortschritt erheblich begünstigt. Ebenfalls beschleunigend auf den Korrosionsfortschritt wirkt der Batchbetrieb der Leitung, da zum Einen immer wieder Produkt in diversen Leitungsabschnitten verbleibt und hier im Wesentlichen die saure wässrige Phase unmittelbar Kontakt mit dem Werkstoff hat und zum Anderen zusätzlich Korrosionsprodukte bei erneuten Betrieb ab- und ausgetragen werden und somit mehr oder weniger blanke Oberflächen den in der Wasserphase vorhandenen Agentien erneut ausgesetzt werden.

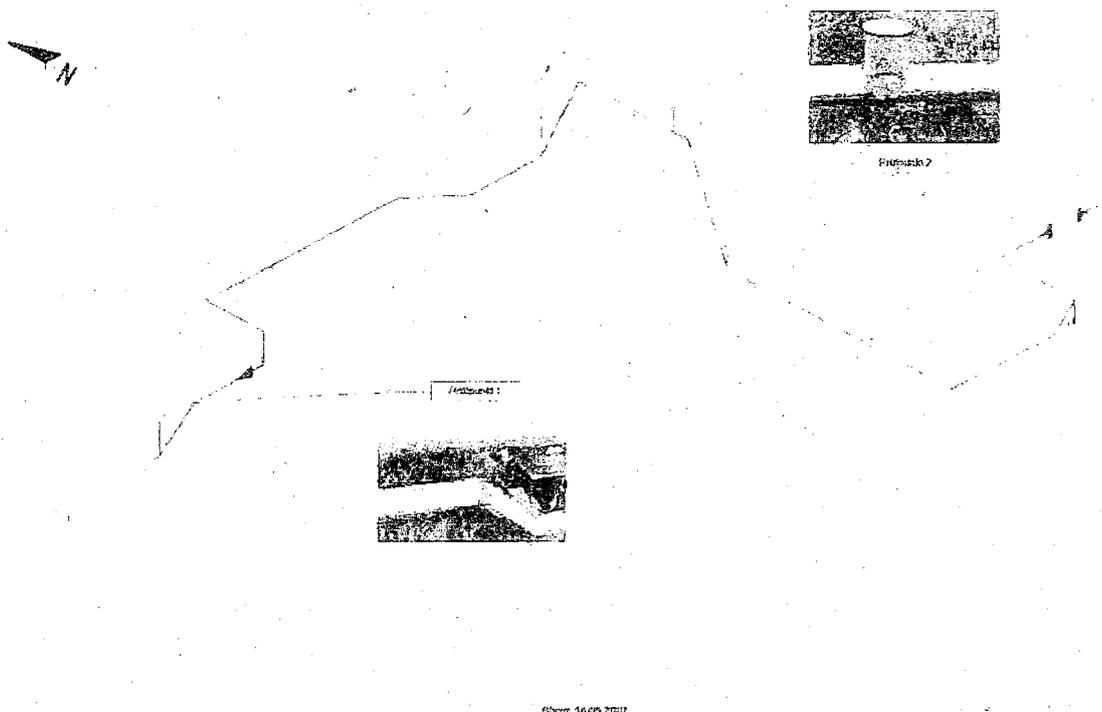
Abbildung 10 Prüfisometrie Blatt 50 aus 2007

Der auf Blatt 50 dargestellte Rohrleitungsverlauf zeigt allein vierzehn Strömungsumlenkungen einen Stutzen und eine Armatur; trotzdem finden sich in diesem Abschnitt nur zwei festgelegte Meßpunkte. Weiterhin waren in den beiden Meßpunkten bereits deutliche Wandstärkenverluste erkennbar. Aus Sicht des Untersuchungsteams, auf Grund der Tatsache, daß es in der Vergangenheit bereits Schäden gab und auf Grund der Erfahrungen aus anderen Raffinerien hinsichtlich der gelebten Prüfpraxis ist diese örtliche Prüfdichte deutlich zu niedrig. Auch die Häufigkeit der Prüfungen war ganz offensichtlich nicht hinreichend; turnusgemäß, und zusätzlich auf Basis geltenden Regelwerks, war die nächste Fälligkeit in 06/2012; nach Aktenlage wurde eine Prüfung aber erst am 24.10.2012 nach bereits eingetretenem Leck durchgeführt (siehe Anlage 3 Prüfbericht 2012); die Prüfberichte datieren aber erst vom 25. bzw. vom 26.10.2012.

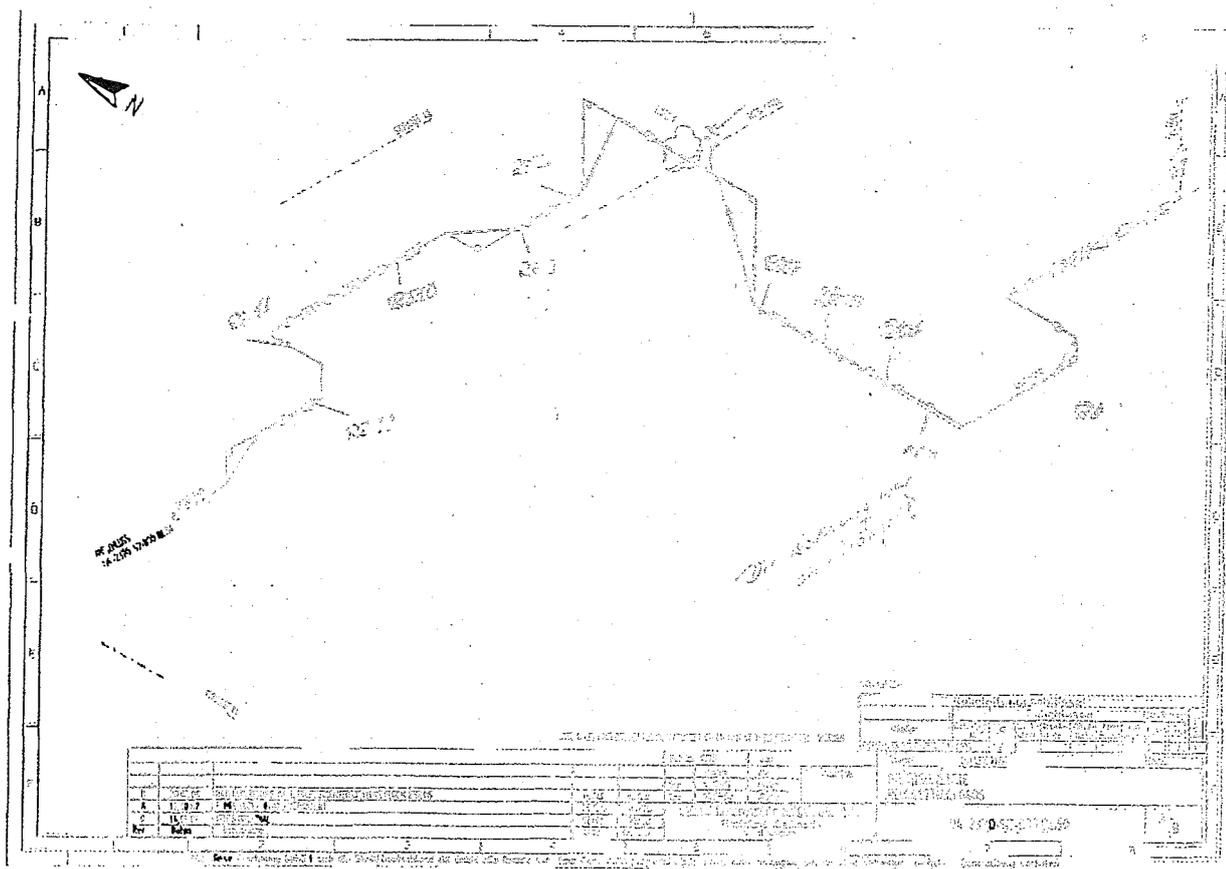
Abbildung 11 Prüfisometrie Blatt 50 aus 2012 nach bereits eingetretener Leckage

Bezogen auf Blatt 50 wurden nach bereits erfolgter Leckage und nachdem die gemäß Regelwerk vorgeschriebene Prüffrist nicht eingehalten wurde, insgesamt 20 Meßpunkte vorgesehen, wobei auch hier **nicht** alle Strömungsumlenkungen, Stutzen und Armaturen erfaßt wurden. Insbesondere nach den Ereignissen hätte hier, aus Sicht des Untersuchungsteams, und insbesondere, weil die Leitung weiter hätte betrieben werden sollen (siehe Punkt 13.2.3.), räumlich deutlich dichter gemessen werden müssen.

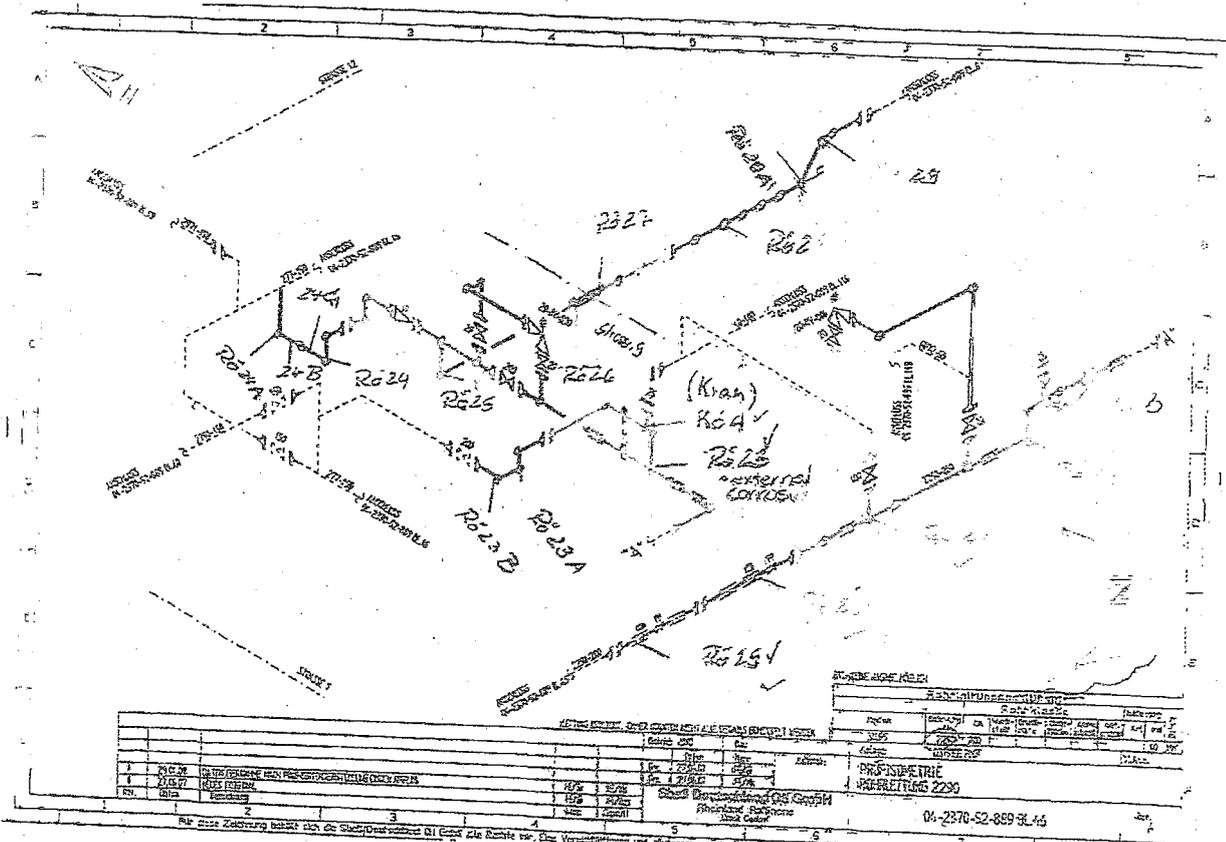
Abbildung 25 neue Isometrie mit deutlich erhöhter räumlicher Dichte der Meßstellen

Auf Grund der Kritik an der räumlichen Prüfdichte (siehe Kapitel 13), den Erfahrungen aus anderen Raffinerien, die von Mitgliedern des Untersuchungsteams eingebracht wurden, und der eigenen Vorgehensweise im in-side-plot, wurden die jeweiligen Meßisometrien insbesondere hinsichtlich der räumlichen Dichte und Anordnung der Meßstellen überarbeitet (siehe hierzu auch Abbildung 25 im Kapitel 15).

Als Beispiel soll hier eine neue Isometrie für die Leitung 2290 dienen, in der die Zahl der Meßstellen deutlich erhöht wurde.

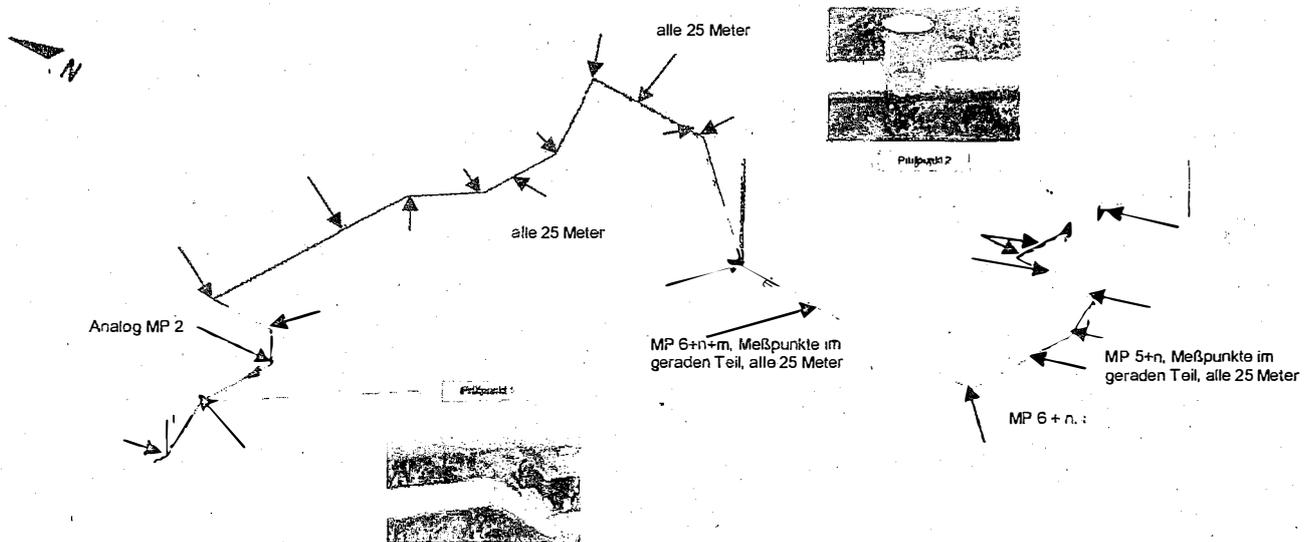
Abbildung 26 Musterbeispiel für eine angemessene Festlegung von Meßpunkten

Es hatte sich wiederholt gezeigt, mittlerweile in mehreren Fällen, insbesondere bei Slops Leitungen, daß drohende Leckagen nicht hinreichend sicher und auch nicht frühzeitig genug erkannt wurden. Vor diesem Hintergrund und als Konsequenz wurde mittlerweile erkannt, daß es dringend erforderlich ist, die gelebte Prüfpraxis zumindest im Werk Godorf deutlich zu ändern, will man nicht weitere Leckagen zu befürchten haben. Die betriebliche Erfahrung an anderen Raffineriestandorten hat gezeigt, daß eine deutlich höhere räumliche und zeitliche Prüfichte für kritische Leitungen angemessen gewesen wäre. Ältere und u.a. medienbedingt kritische Rohrleitungen hätten mit mehr Aufwand geprüft werden müssen; dies galt insbesondere auch für Leitungen, die sich offensichtlich dem Ende ihres Lebenszyklus nähern hatten. Folgend sollte, beispielhaft am Blatt 50 der Prüfisometrie der Leitung 6406, dargestellt werden, an welchen Stellen Meßpunkte erforderlich gewesen wären (siehe hierzu auch die schriftlichen Ausführungen unter Punkt 13.1).

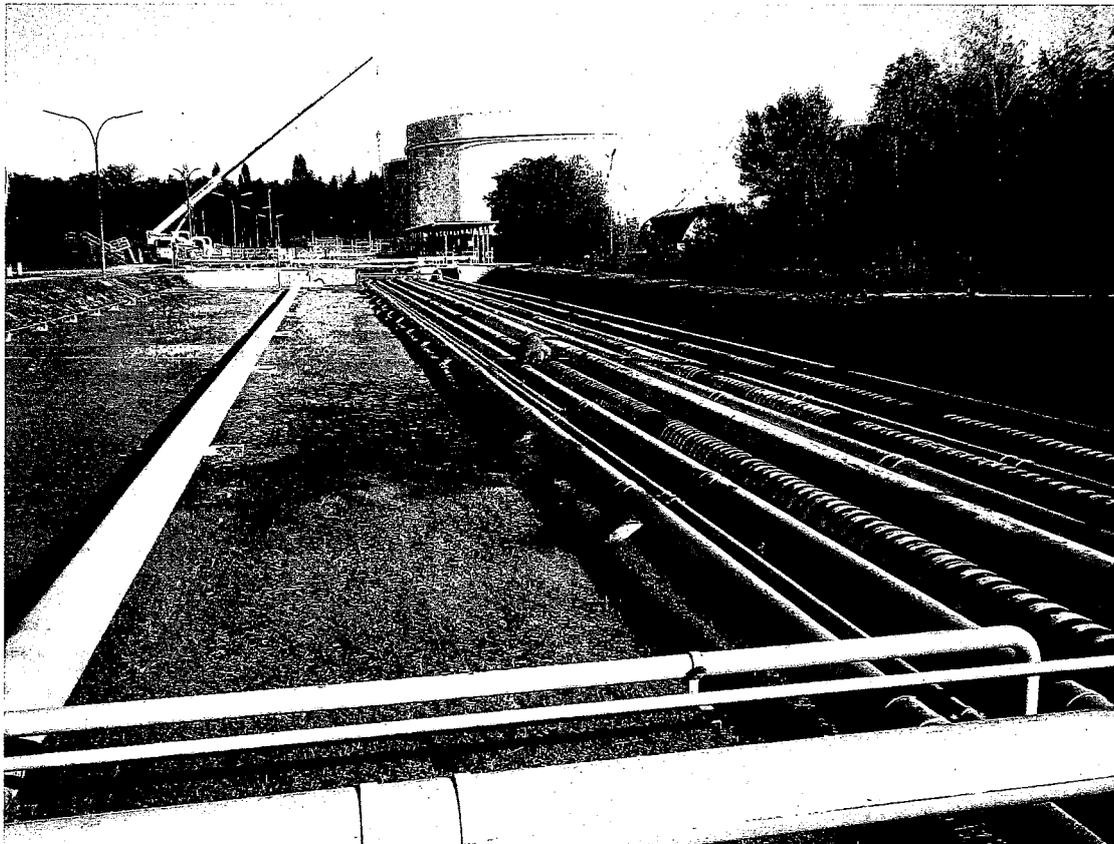
Abbildung 1 Rohrgraben HEL Leitung 2532, optisch erkennbare Leckagefolgen

Ausgetretenes Medium war im Bereich des Sleepers deutlich erkennbar (siehe hierzu auch Abbildung 1). Abbildung 3 zeigt den Bereich der vermuteten Leckage, die zu diesem Zeitpunkt und ohne technische Hilfsmittel nicht erkennbar war; eine Leckstelle konnte nicht identifiziert werden.

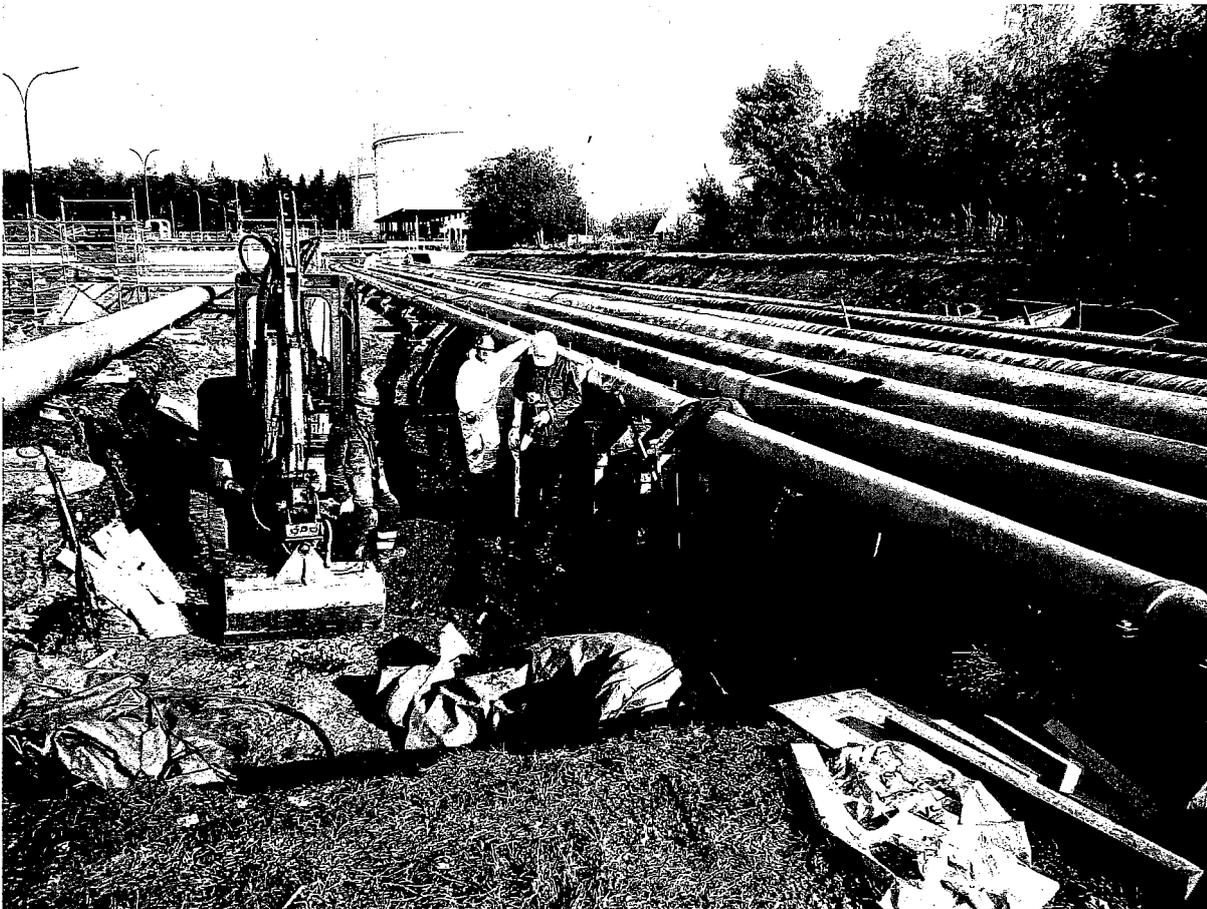
Abbildung 2 Rohrleitung 2532 Bereich der Stofffreisetzung

Für das Produkt HEL liegt ein Sicherheitsdatenblatt vor. Die Leitung verläuft gemeinsam mit neun weiteren Rohrleitungen mit Nennweiten zwischen DN 250 und DN 500 in einem gemeinsamen unbefestigten Rohrgraben. Weitere Details ergeben sich im Wesentlichen aus den vorliegenden Unterlagen wie den R+I's, Inspektions- und Prüfbescheinigungen; hinsichtlich des Mediums aus dem Sicherheitsdatenblatt.

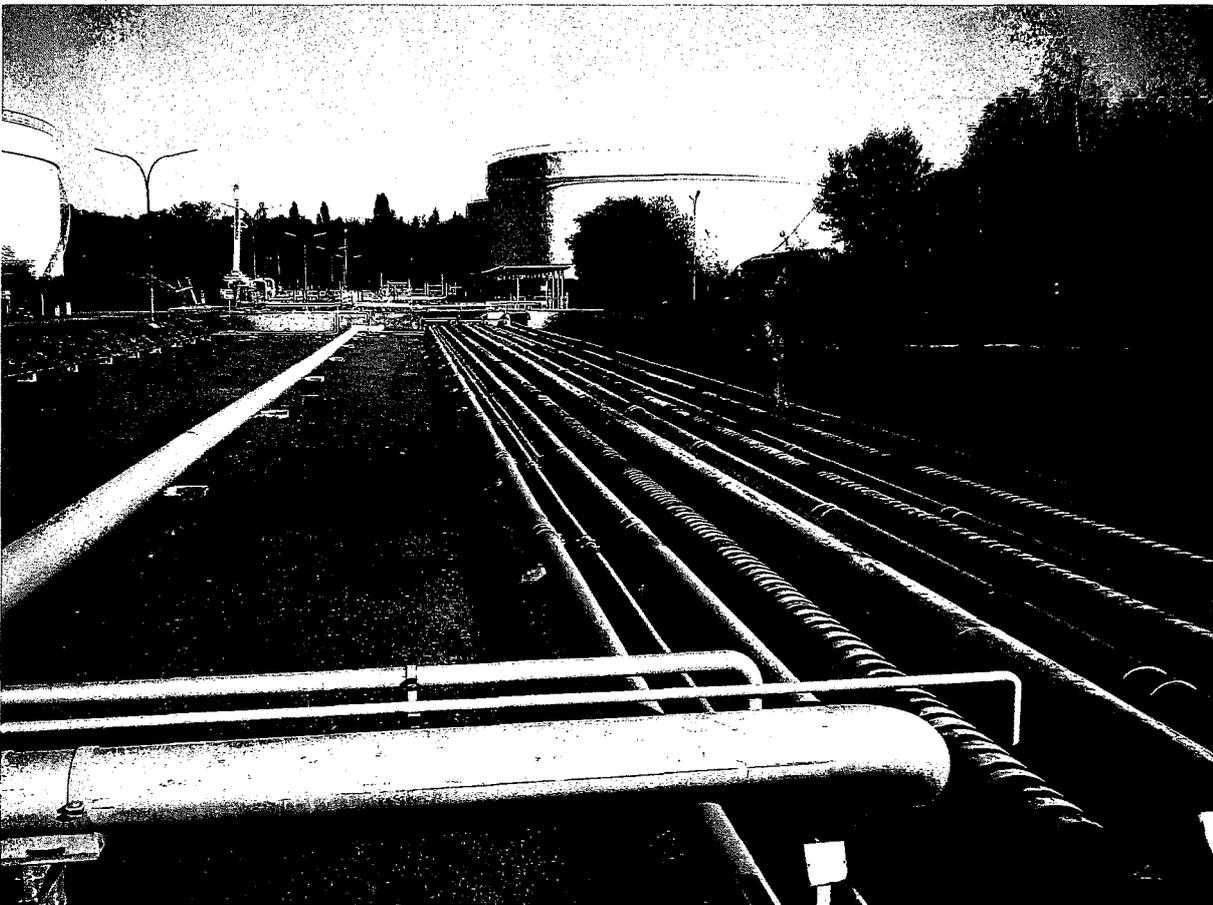
Abbildung 6 Oberflächenverunreinigung

Ab 9:00 Uhr wird die Oberfläche des Areals mittels Saugewagen trockengelegt. Weitere Prüfungen lassen noch nicht auf die verursachende Leitung schließen.

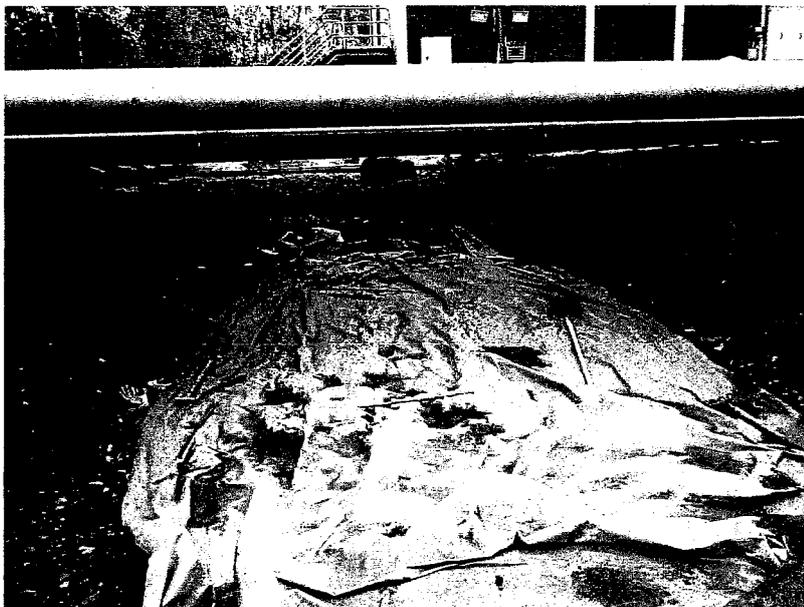
Abbildung 17 räumliche Ausdehnung in der Tiefe

Für diese Sichtweise spricht auch die räumliche Ausdehnung der Bodenverunreinigung, sowohl in der Fläche als auch in der Tiefe.

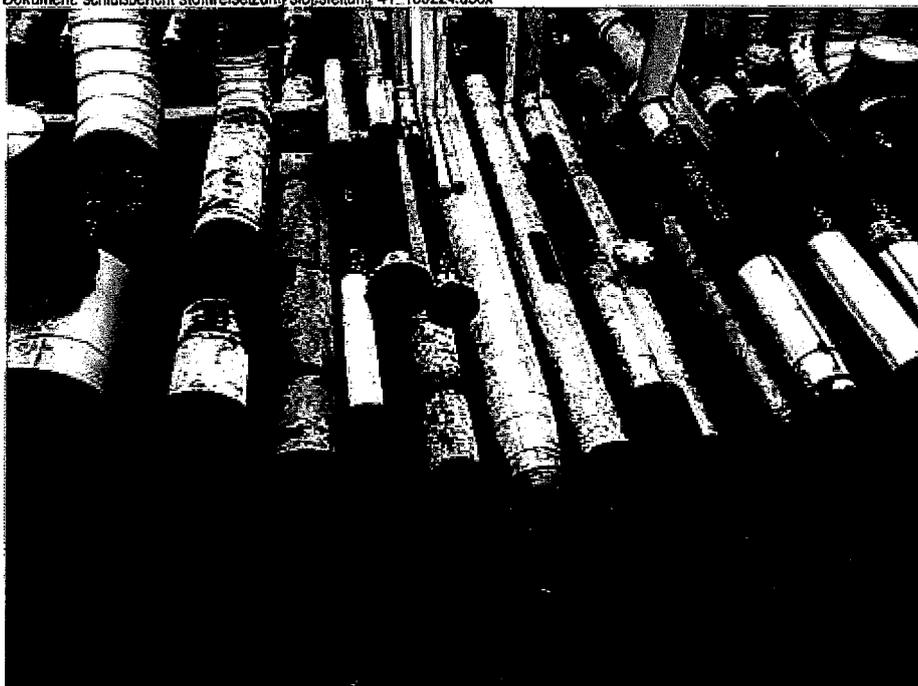
Abbildung 2 Rohrleitung 41 im Rohrgraben

Die Leckage trat in einem geraden Rohrleitungsstück der Slopsleitung 41 im Bereich einer Straßenquerung auf. Die Leitung verläuft innerhalb der Straßenquerung in einem Mantelrohr. Das Mantelrohr wurde einer Druckprüfung unterzogen.

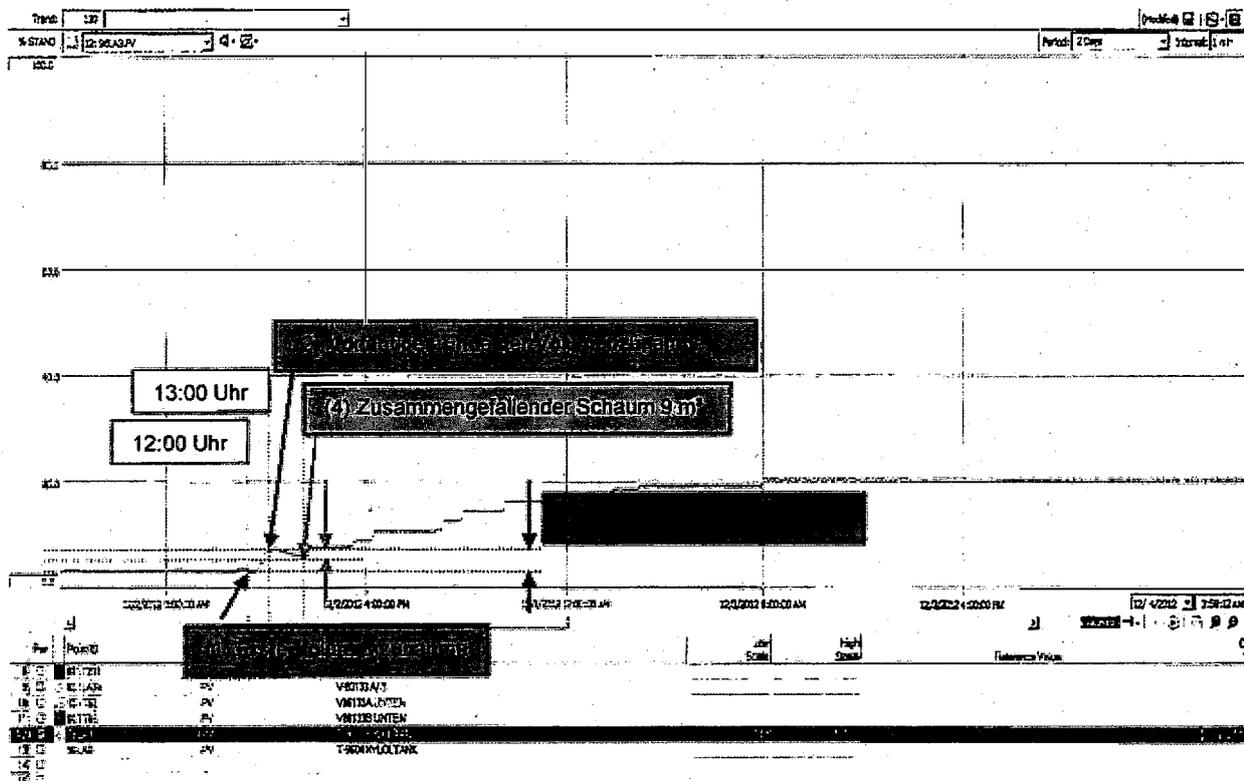
Abbildung 3 Schrieb Tankfüllstand

Unterstellt man, wie dargestellt, daß für die Volumenabnahme im Tank das Zusammenfallen des Schaums ursächlich ist und der Schaum in aller Regel sehr hohe Wasseranteile enthält (97 % H₂O), kann, wie im Schieb des Füllstands erkennbar, das Volumen des im Schaum enthaltenen Wassers mit ca. 9 m³ bestimmt werden. Damit kann die Menge des freigesetzten Produkts mit ca. 11 m³ abgeschätzt werden.

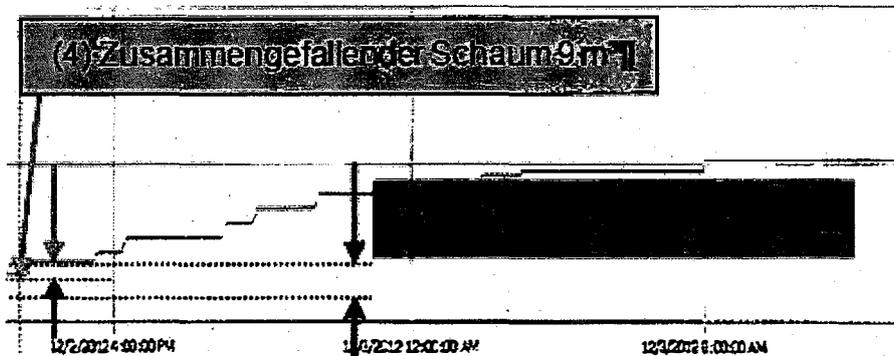
Abbildung 4 Bestimmung des Volumens des im Schaum gebundenen Wassers

Unter genannten Annahmen und Voraussetzungen kann die Austrittsdauer, unterstellt man einen Druck von einem bar mit rund 2,5 Stunden abgeschätzt werden.

Leckgröße	0,0075 dm ²	Ermittelt abzüglich des Wasservolumens im Schaum (9 m ³) gemäß Schieb Füllstand Tank T - 9603	
Dichte	830 kg/m ³		
Menge freigesetztes Produkt	11000 l		
	Druck	Dauer	
	bar	min	
min	0,50	222,70	
	1,00	157,47	
	1,50	128,58	
max	2,00	111,35

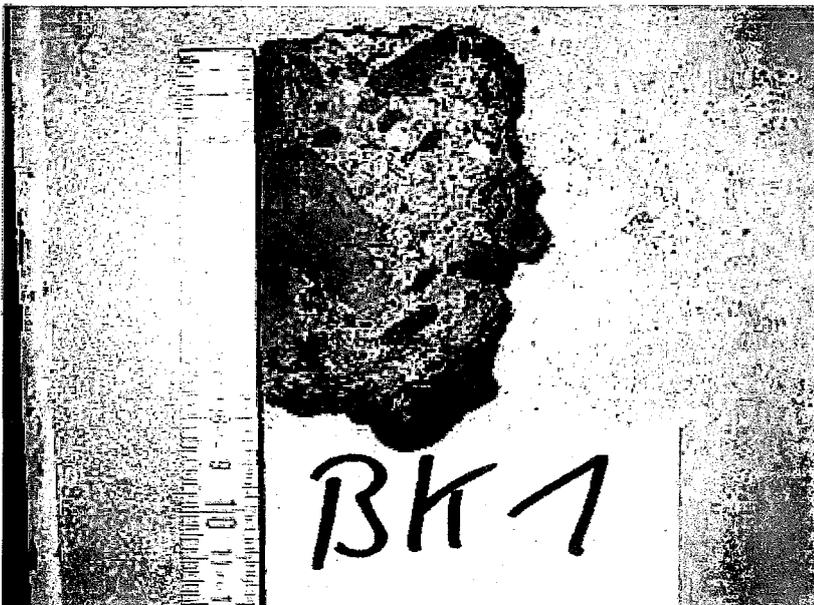
Abbildung 6 Probe BK 1

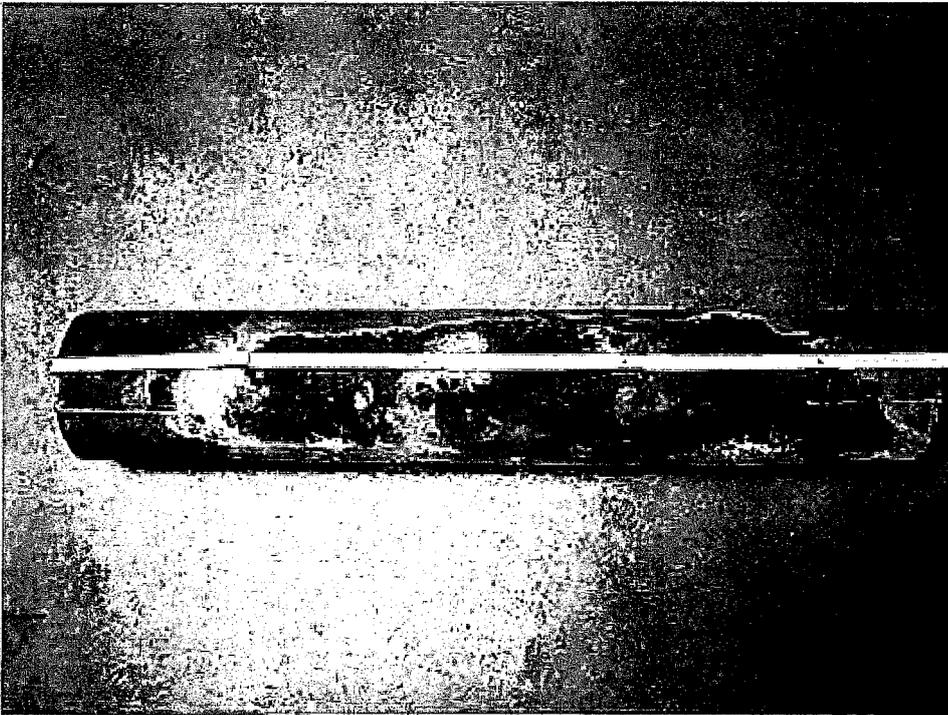
Zur Ursachenermittlung wurde der Teil der Rohrleitung, in dem das Leck aufgetreten ist, herausgetrennt und an den TÜV SÜD zur Untersuchung gesandt.

Abbildung 7 Zu untersuchendes Rohrleitungsstück

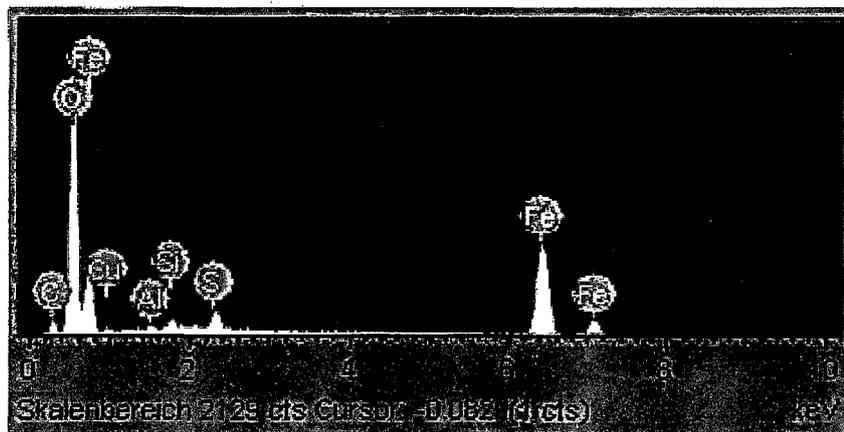
Weitere Untersuchungen an den Korrosionsprodukten zeigen, daß als Korrosionsmechanismus klassische Sauerstoffmuldenkorrosion ursächlich für die Leckage war. Schwefel hatte nur eine sehr untergeordnete Bedeutung; Chloride wurden in den Korrosionsprodukten nicht gefunden. Die Ergebnisse aus der Probenentnahmestelle „Stelle 1“ sollen hier exemplarisch dargestellt werden; die Ergebnisse aus weiteren Entnahmeorten unterscheiden sich nur marginal.

Abbildung 9 Untersuchung der Korrosionsprodukte
