**23. Sitzung des Unterausschusses Bergbausicherheit am
30.09.2016,
TOP „Bericht über Bergschäden durch Gipsbergbau in Bielefeld“**

**23. Sitzung des Unterausschusses Bergbausicherheit am 30.09.2016,
„Bericht über Bergschäden durch Gipsbergbau in Bielefeld“**

**Einwirkungsbereich des
 Gipsbergwerkes Stieghorst**

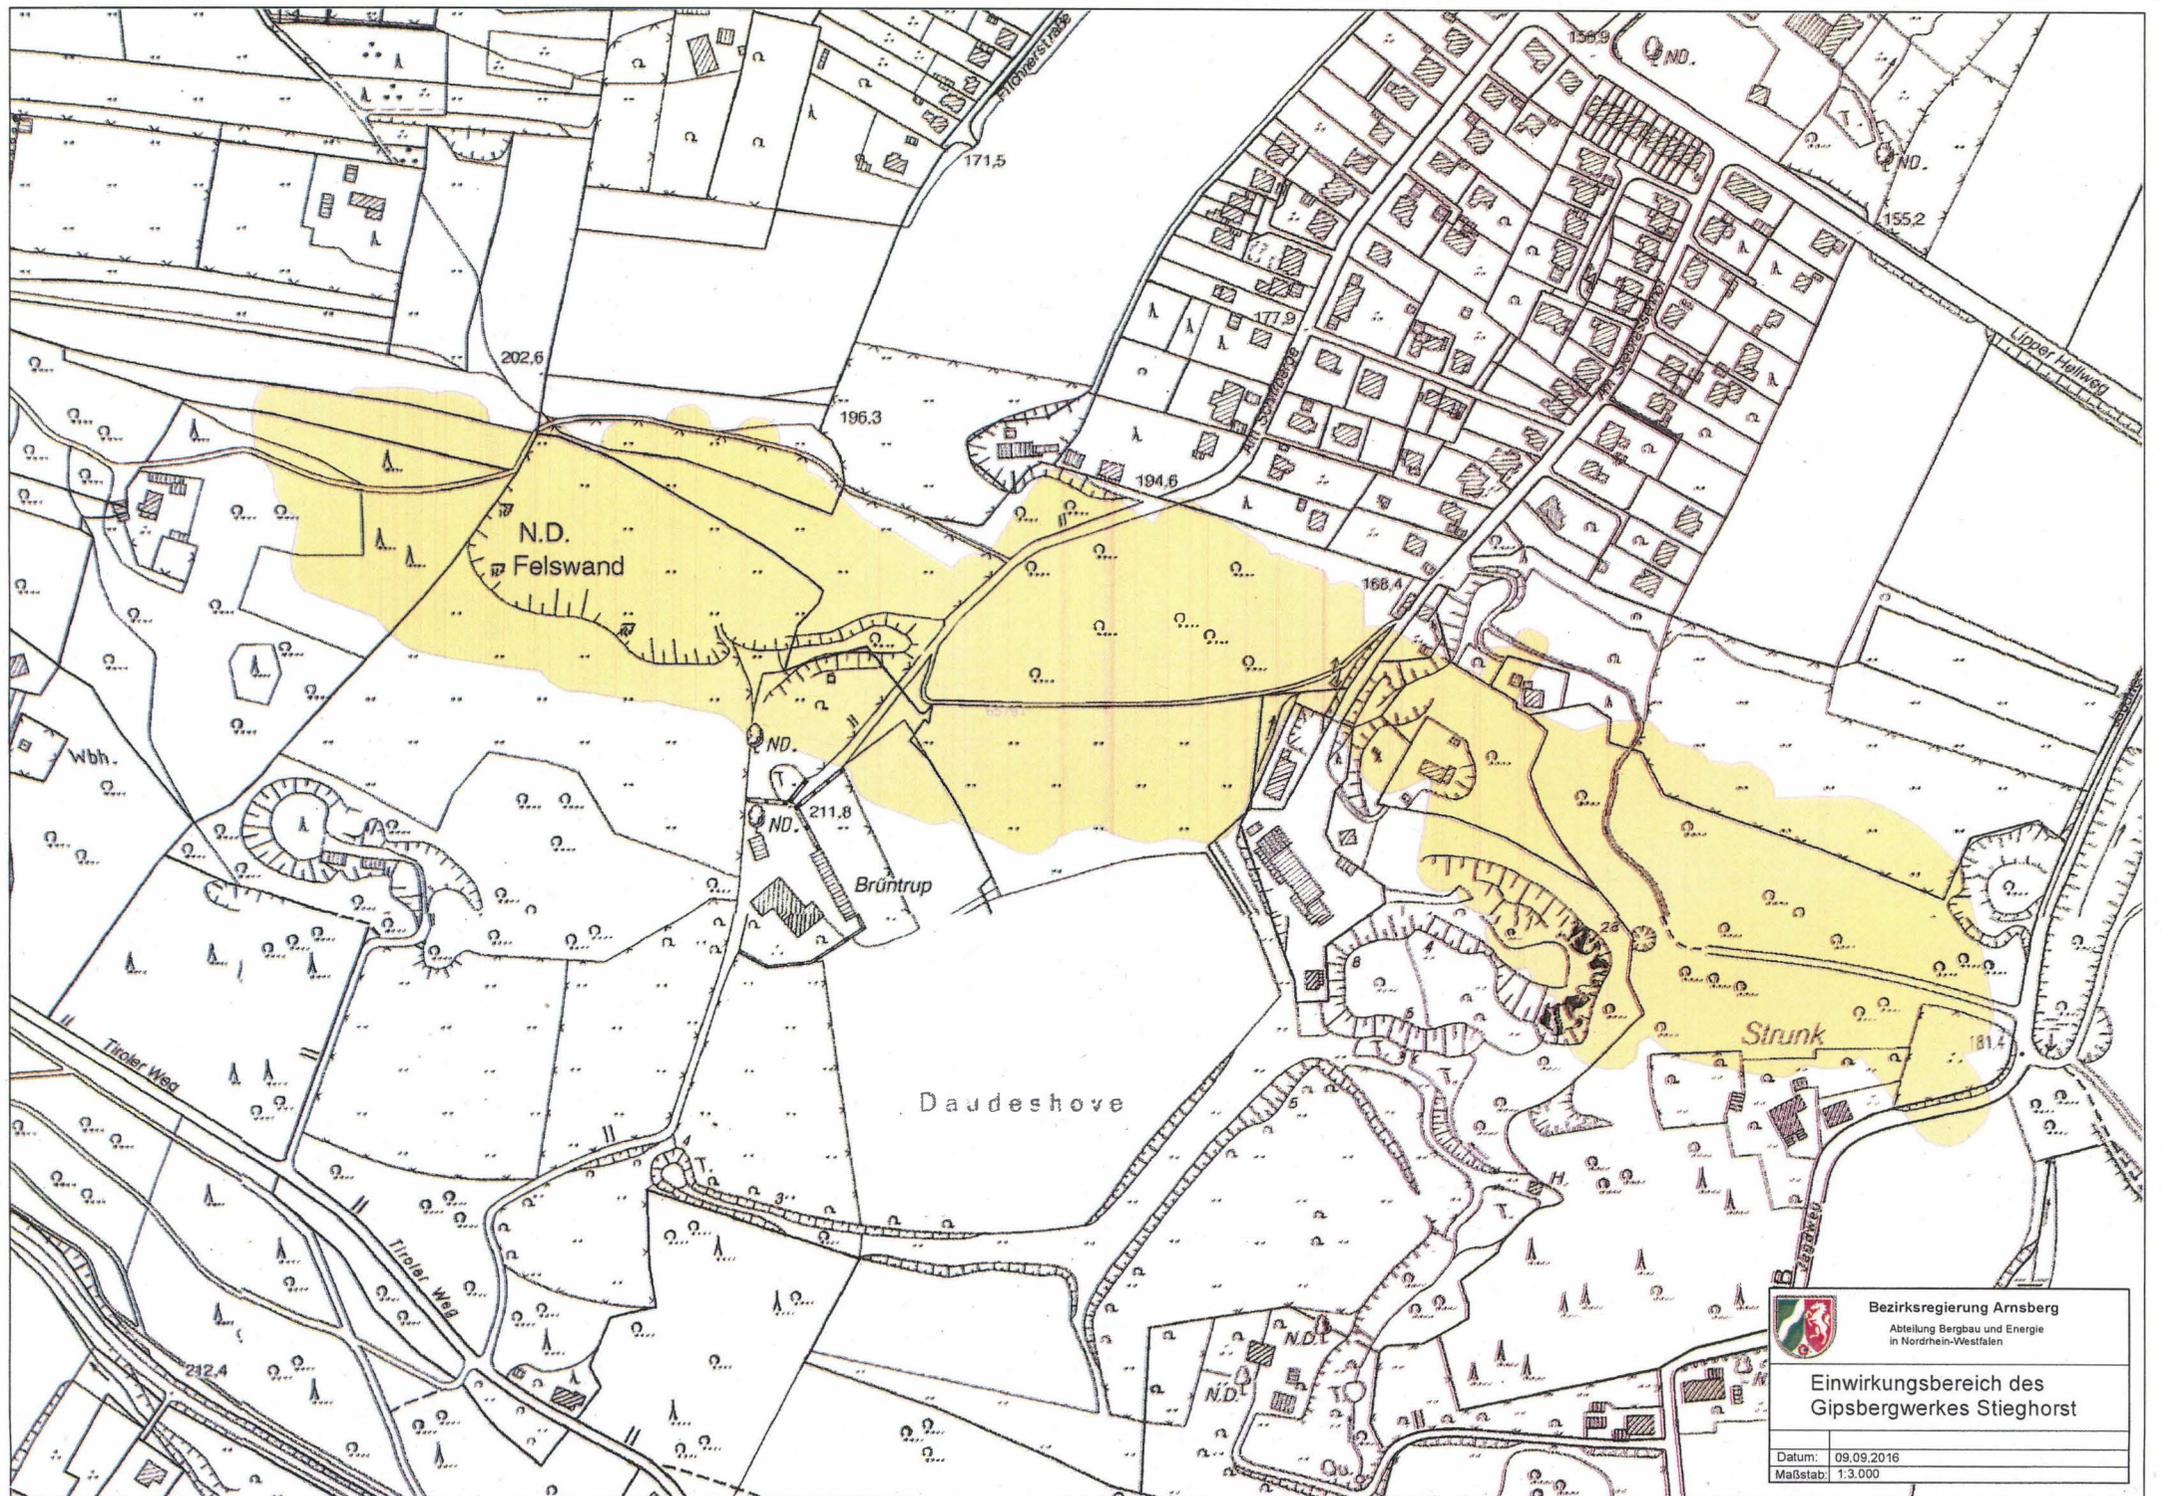
Am 20.08.2016 ist in Bielefeld-Stieghorst im Bereich einer privaten Zufahrtsstraße zum Anwesen „Am Schiffberge 49“ auf einer Länge von ca. 50 Metern eine großflächige Absenkung der Tagesoberfläche mit deutlich erkennbaren Erdspalten und Geländeabbrissen eingetreten. Die Tiefe dieser Absenkung betrug im Maximum ca. 4 - 5 Meter. Die Auswertung der bei der Bergbehörde vorhandenen Unterlagen hat ergeben, dass der im Zeitraum 1966 bis 1981 geführte untertägige Abbau des ehemaligen Gipsbergwerks Stieghorst für den Eintritt der beschriebenen Absenkung ursächlich ist. Der Abbau wurde im sog. Kammer-Pfeilerbau in vier Scheiben in einer Tiefe von 10 bis 60 m durchgeführt. Der Einwirkungsbereich des Abbaus ist dem beigefügten Lageplan zu entnehmen (Anlage).
